Suivi 2018 du niveau de la nappe du Champigny aux piézomètres du Département de Seine-et-Marne

Mots clés : piézomètres, réseau piézométrique, nappe des calcaires de Champigny, Département de Seine-et-Marne, maintenance du réseau, analyse des chroniques piézométriques, méta-réseau Quantichamp.

En bibliographie, ce rapport sera cité de la façon suivante : *Coquelet L., Bellier S. (2019). Suivi 2018 du niveau de la nappe du Champigny aux piézomètres du Département de Seine-et-Marne, rapport AQUi' Brie, 40 pages, 49 figures.*

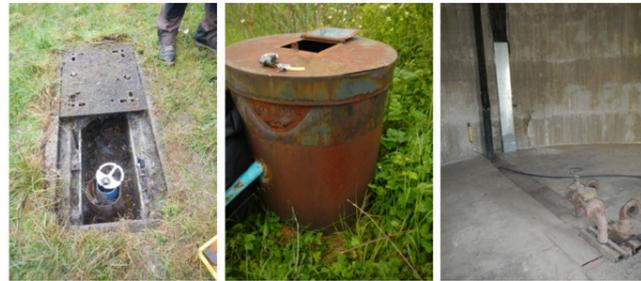
- Ce réseau, **composé de 20 piézomètres**, a été mis en place entre 2002 et 2003.
- Ces piézomètres sont situés soit dans des regards enterrés en béton (ci-dessous à gauche), soit dans des anciens captages (au centre) ou encore à l'intérieur de château d'eau (à droite).

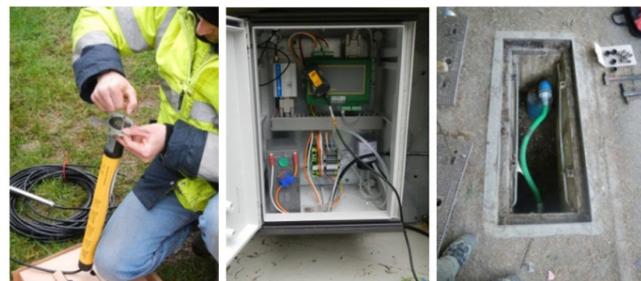
✓ 2, recouvert par une cloche de forage étanche (à droite), sont équipés d'une station d'enregistrement OTT Duosens reliée à une sonde de mesure OTT PLS (au centre).

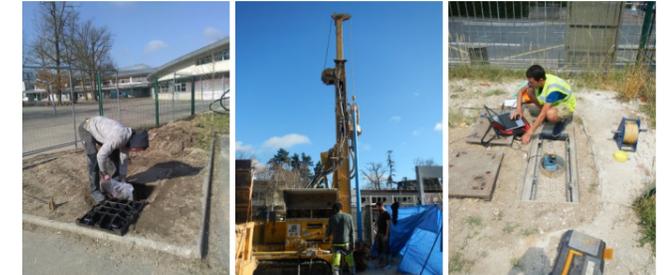
- Le piézomètre de **Dammarie-les-Lys**, situé dans un collège, **a dû être rebouché** en mars en raison de l'extension de l'établissement (ci-dessous à gauche). **Ce point étant important pour suivre les relations nappe-Seine, un nouveau piézomètre a été foré** 50 m plus loin à la même période (au centre). Le suivi en continu de la nappe a repris fin juillet, une fois l'ouvrage sécurisé (à droite).

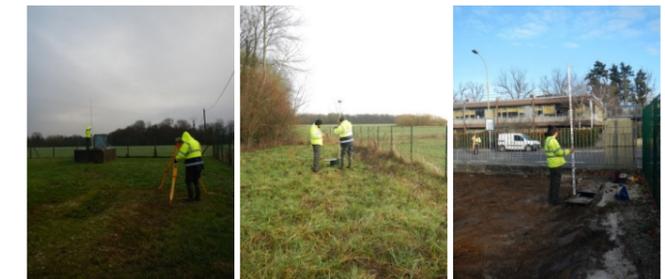
- En décembre, un géomètre a nivelé les repères utilisés pour les mesures des niveaux de nappe à **4 piézomètres** : Voinsles (ci-dessous à gauche), Pézarches (au centre), Savigny-le-T. ainsi que pour celui de Dammarie-les-L. (à droite). Cette opération permet d'avoir **une précision centimétrique sur l'altitude de la nappe**.

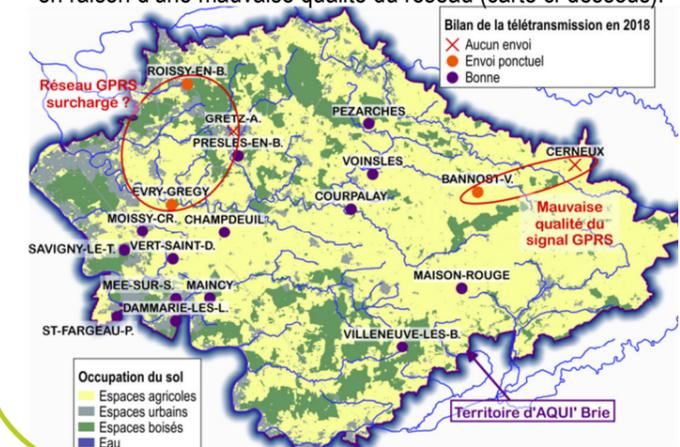
- Il y a toujours des problèmes de **télétransmission récurrents pour les stations au nord-est** liés à une surcharge du réseau GPRS (Internet 4G), et pour celles situées à l'est en raison d'une mauvaise qualité du réseau (carte ci-dessous).

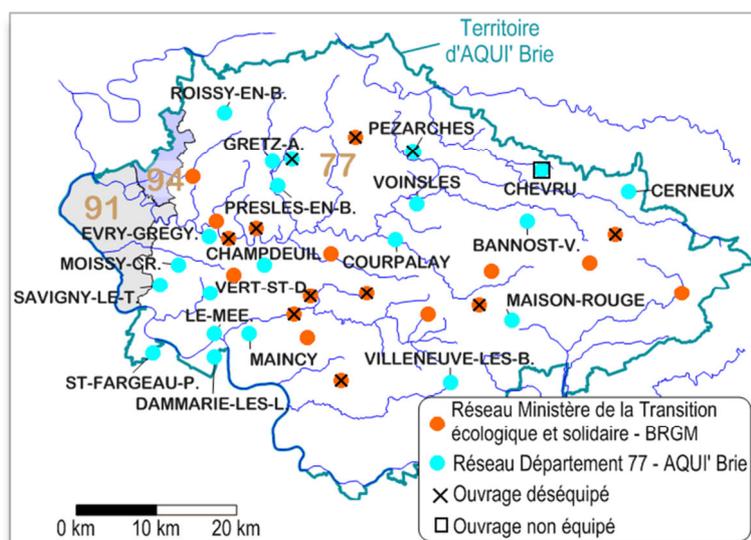
Figure 1 : Les piézomètres du réseau du Département 77 et du Ministère de la Transition écologique et solidaire, qui assurent la surveillance en continu du niveau de la nappe du Champigny.

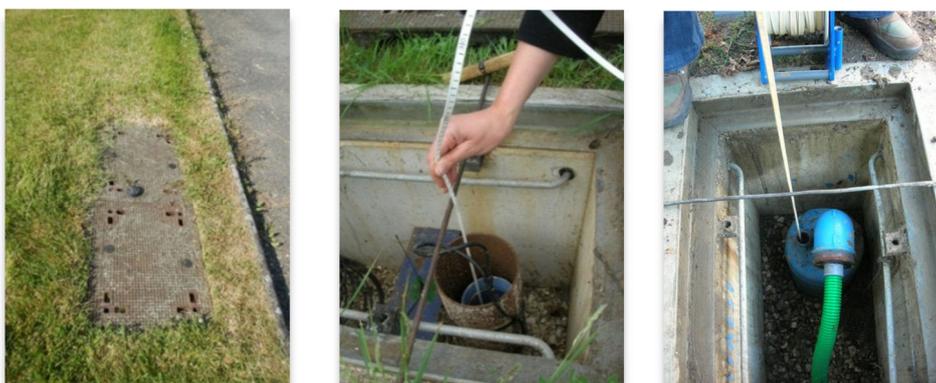
Figure 2 : Les plaques de fonte du regard béton (à gauche), une mesure du niveau dans le tube du forage (au centre) et dans la cloche du forage à Champdeuil.

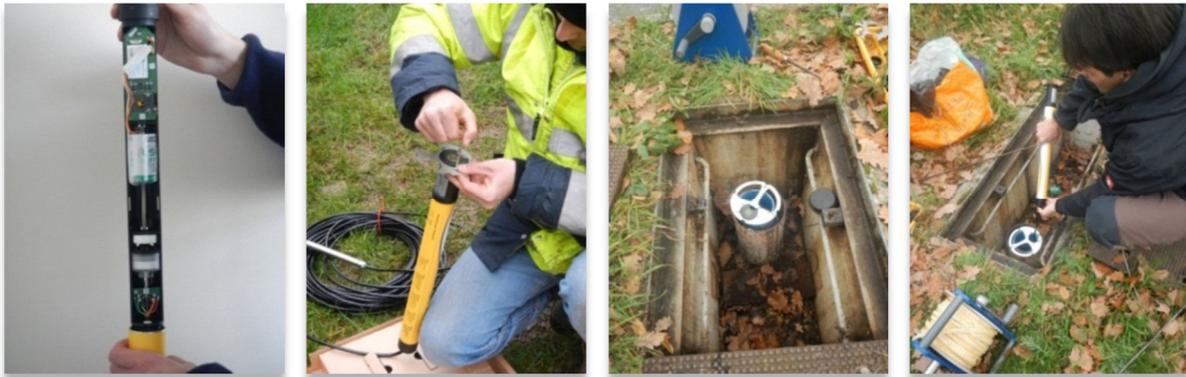
Figure 3 : L'appareil OTT Ecolog 500 et sa fixation dans le tube du forage/piézomètre.

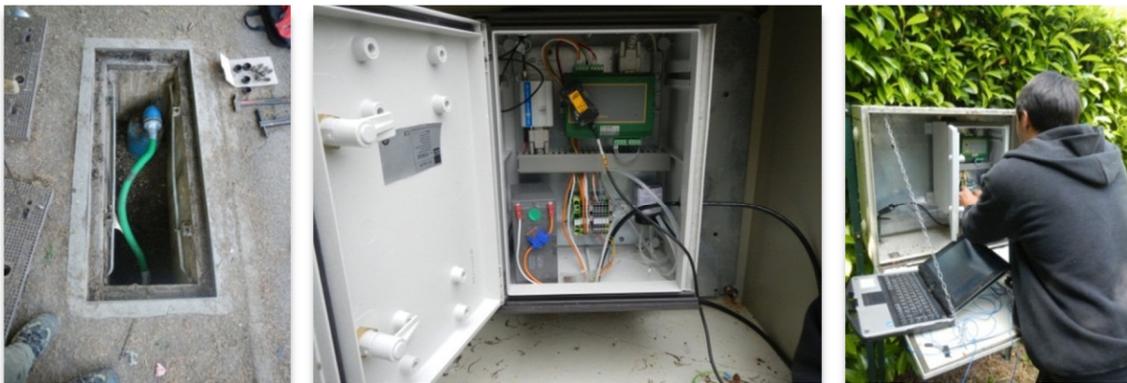
Figure 4 : Le site de Champdeuil avec la cloche étanche où passe la sonde OTT PLS (à gauche), le caisson étanche avec la station d'enregistrement (au centre) contenue au sein de l'armoire métallique extérieure (à droite).

- **Une sonde de pression OTT PLS « détachable »**, avec une cellule en céramique de mesure de pression relative. Cette sonde mesure également la température de l'eau (+/- 0,5°C).
- **Un câble** en kevlar avec un tube capillaire, qui relie la sonde à un caisson étanche.
- **Une station d'enregistrement** contenue dans un caisson étanche (Figure 4 au centre) et comprenant un enregistreur de données OTT Duosens, un modem GPRS, une batterie en plomb ainsi qu'un dessiccant. Ce caisson est fixé au sein d'une armoire métallique extérieure (Figure 4 à droite).

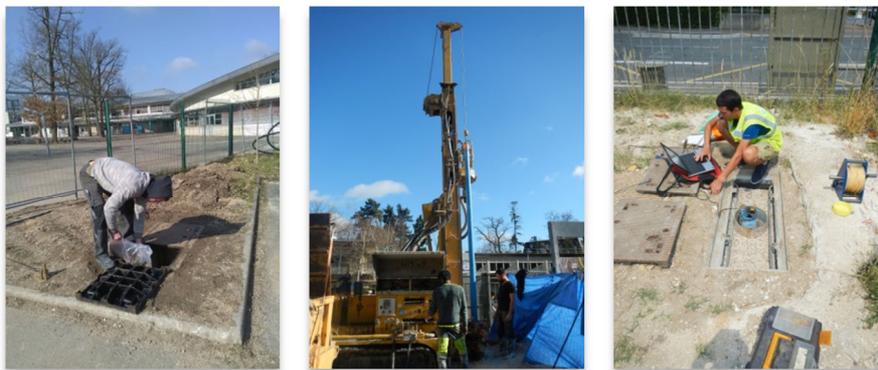
Figure 5 : Comblement du piézomètre de Dammarie-les-Lys les 21-22 mars (à gauche), foration du nouveau piézomètre 50 m plus loin par SETRAFOR les 28-29 mars (au centre), mise en place de l'appareil de mesure après la pose du regard bétonné et de ses plaques métalliques le 26 juillet (à droite).

En raison des travaux d'extension du collège de Dammarie-les-Lys, le piézomètre a été abandonné et rebouché¹¹ par la société Hydrogéotechnique en mars. Comme ce point était important pour suivre les relations entre la Seine et la nappe du Champigny, un nouveau piézomètre¹² a été foré 50 m plus loin à la même période par l'entreprise SETRAFOR. Fin juillet, la pose de l'ancien regard bétonné avec ses plaques métalliques a permis de sécuriser le nouvel ouvrage et de reprendre le suivi en continu du niveau de la nappe (Figure 5).

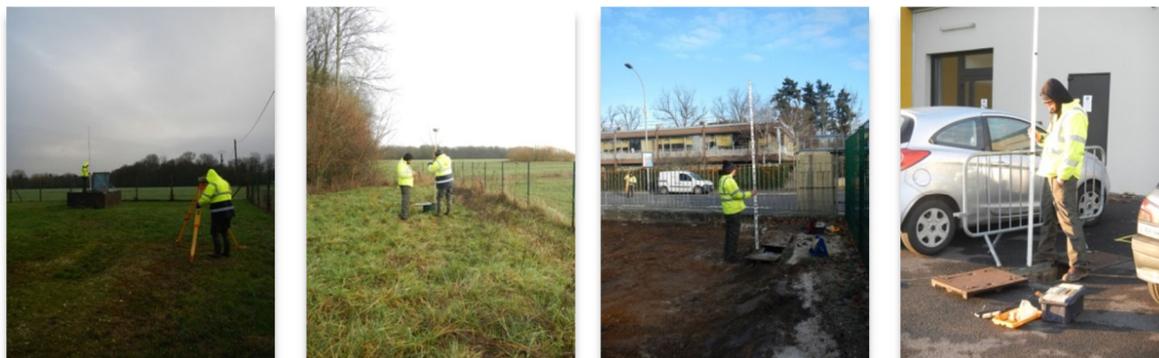
Figure 6 : Nivellement par COGERAT des anciens captages de Voinsles, et Pézarches (à gauche) et des piézomètres de Dammarie-les-Lys et de Savigny-le-Temple (à droite).

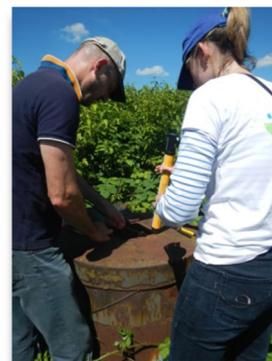
Figure 7 : Mise en place d'une station de mesure OTT Ecolog 800 à Vert-St-Denis, afin de suivre en plus du niveau, la conductivité de la nappe dans ce secteur.

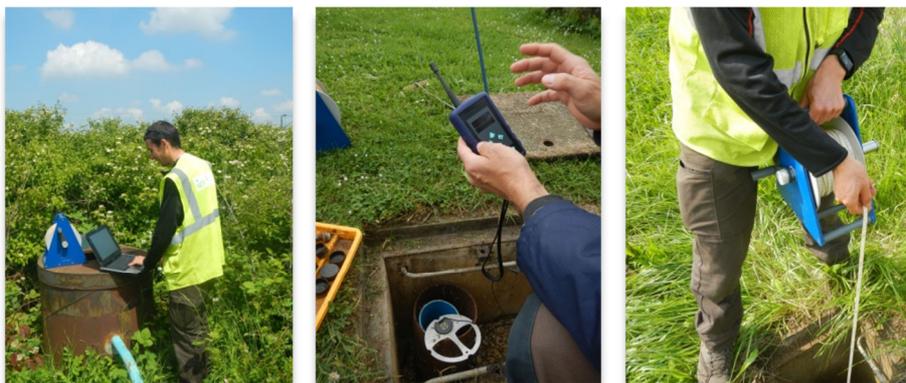
Figure 8 : Récupération des données (à gauche), test du signal GPRS (au centre) et mesure du niveau de la nappe à la sonde lumineuse (à droite).

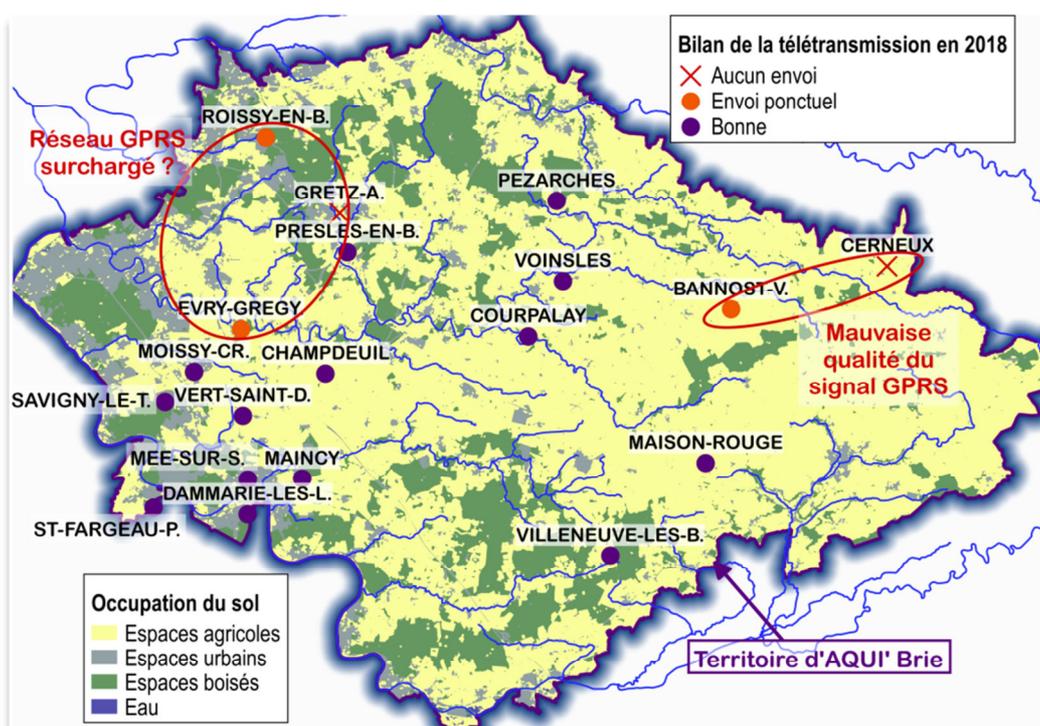
Figure 9 : Bilan de la télétransmission des stations piézométriques du CD77 en 2018 et l'occupation du sol sur le territoire (IAU Île-de-France).

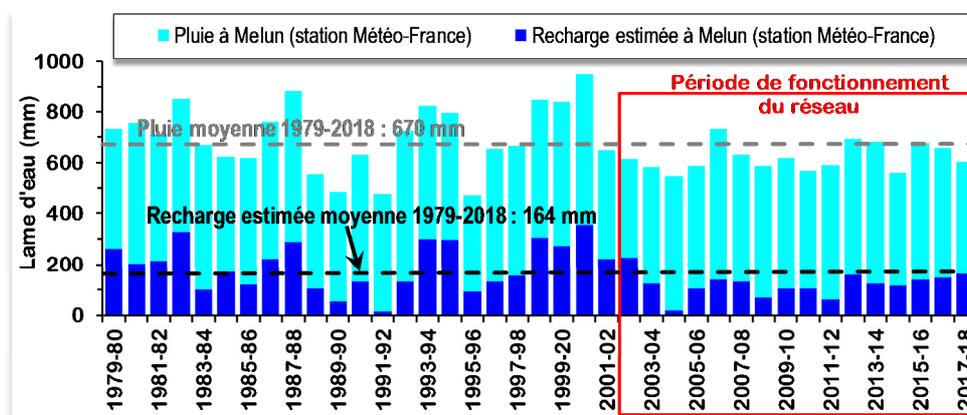
Figure 10 : Pluie et recharge estimée à la station Météo-France de Melun-Villaroche depuis 1979.

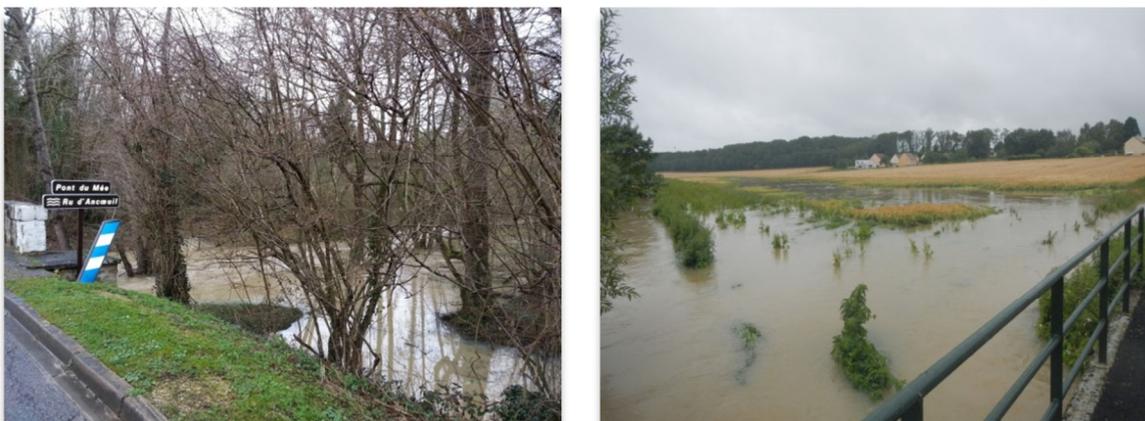
Figure 12 : L'Ancoeur en crue à Moisenay le 5 janvier 2018 (à gauche) et le Courtenain en crue à Fontenailles le 12 juin 2018.

- ◆ Après des mois d'octobre et novembre 2017 peu pluvieux, les pluies abondantes de décembre ont permis le démarrage de la recharge hivernale.
- ◆ Les précipitations en janvier, 2 fois plus importantes que la moyenne, ont entraîné plusieurs épisodes de crues et localement des inondations (Figure 12 à gauche) ainsi qu'une bonne recharge pour la nappe. Cette dernière s'est ensuite poursuivie jusqu'au mois d'avril.
- ◆ Entre juin et juillet, des orages ont généré du ruissellement qui a localement entraîné des crues sur le territoire (Figure 12 à droite) ainsi qu'un peu de recharge vers la nappe, via les zones infiltrantes des cours d'eau.

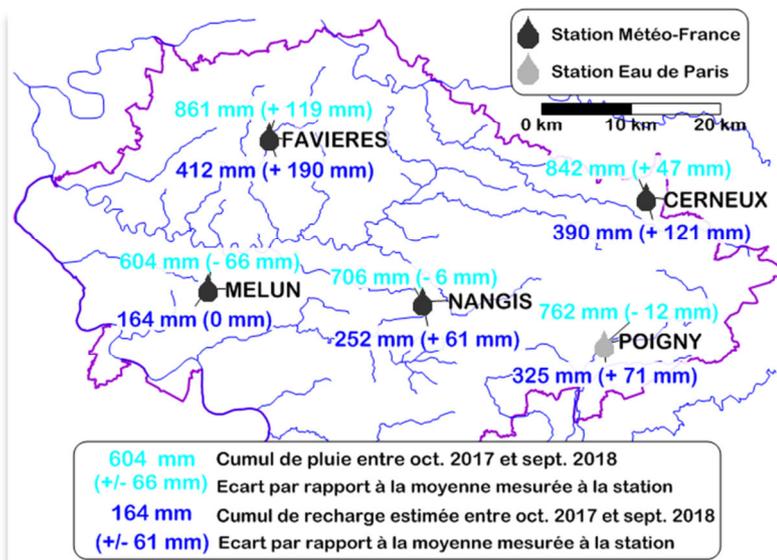
Figure 13: Cumul de pluies et de recharges estimées entre octobre 2017 et septembre 2018 pour les stations Météo-France que nous suivons ainsi que pour la station d'Eau de Paris à Poigny.

Si la station de Météo-France à Nangis et celle d'Eau de Paris à Poigny présentent des cumuls de pluies proches des moyennes, celles de Météo-France à Cerneux à l'est et à Favières au nord, ont par contre enregistré des cumuls bien supérieures aux moyennes (respectivement 47 mm et 119 mm de pluies en plus), en raison des précipitations importantes en décembre et janvier et d'épisodes orageux au mois de juin. En conséquence on estime à ces 2 stations, une recharge annuelle pour la nappe nettement supérieure à la moyenne (+121 mm à Cerneux et +190 mm à Favières).

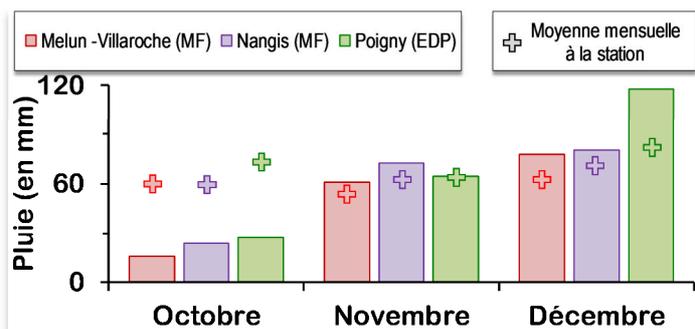
Figure 14 : Cumul de pluies entre octobre et décembre 2018 aux stations de Météo-France à Melun-Villaroche et Nangis, et d'Eau de Paris à Poigny.

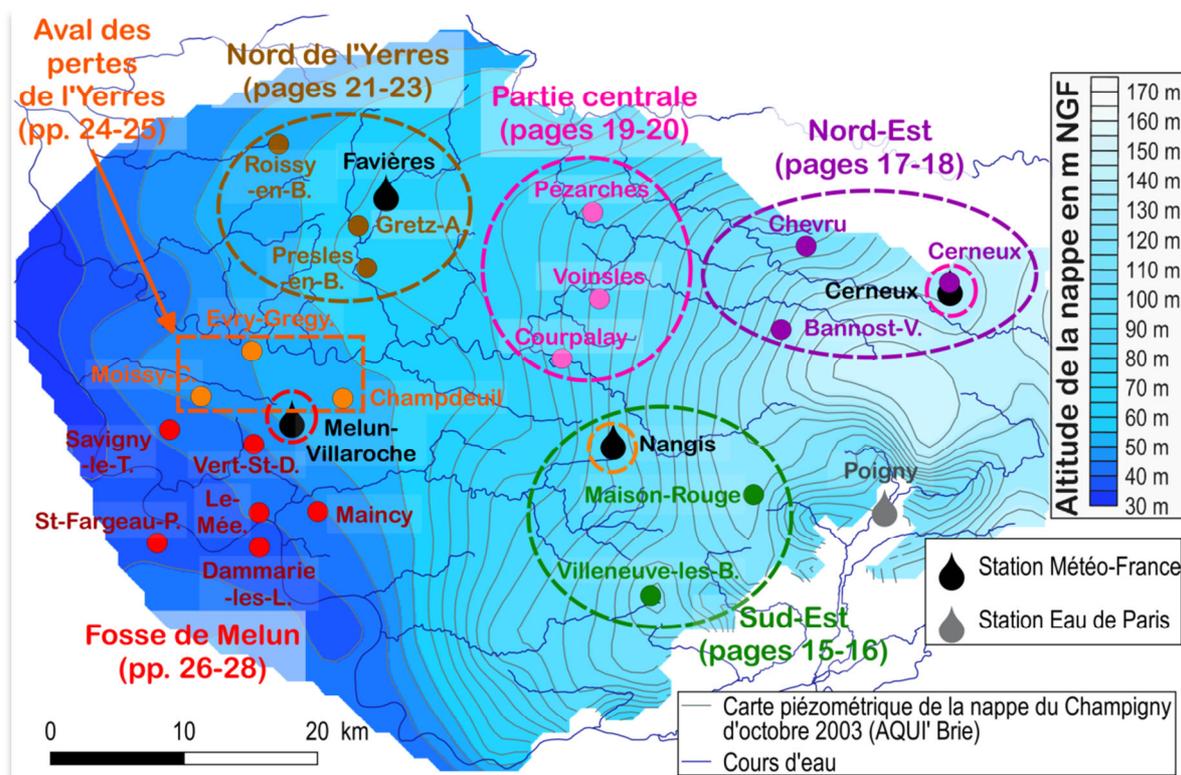
Figure 15 : Regroupement des piézomètres du Département 77 par secteurs d'étude et les stations météorologiques que nous suivons sur le territoire de la nappe du Champigny.

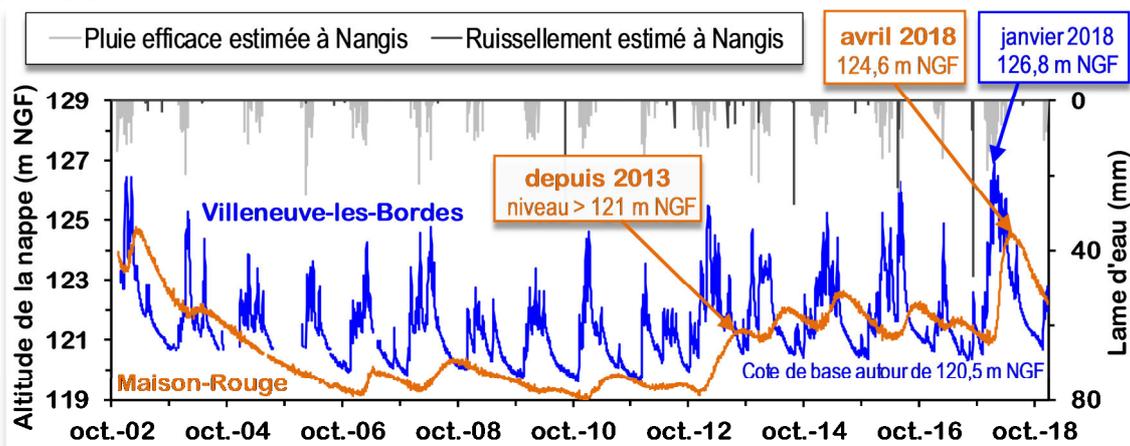
- **À Villeneuve-les-Bordes**²⁰, la nappe réagit rapidement aux épisodes de pluie efficace et de ruissellement, avec des mises en charge rapides de plusieurs mètres comme entre novembre 2017 et janvier 2018, où le niveau est monté de 6,2 m en 3 mois, atteignant 126,8 m NGF à la fin du mois de janvier. Une cote qui n'avait pas encore été observée depuis le démarrage du suivi à ce piézomètre en 2002. Le niveau est ensuite progressivement retourné à sa cote de base, située aux alentours de 120,5 m NGF.

- **À Maison-Rouge**, la nappe réagit plus tardivement, avec une période de recharge plus étalée et une amplitude moindre. Depuis 2013, le niveau de la nappe se maintient au-dessus de 121 m NGF. En 2017-2018, sous l'effet des pluies abondantes de l'hiver, on a enregistré la recharge la plus importante depuis le démarrage du suivi en 2002, avec 3,6 m en 3 mois, permettant à la nappe d'atteindre une cote de 124,6 m NGF en avril 2018.

Figure 17 : L'évolution du niveau de la nappe aux piézomètres de **Maison-Rouge** et de **Villeneuve-les-Bordes** depuis octobre 2002. Pluie efficace et ruissellement estimés à Nangis d'après les données Météo-France.

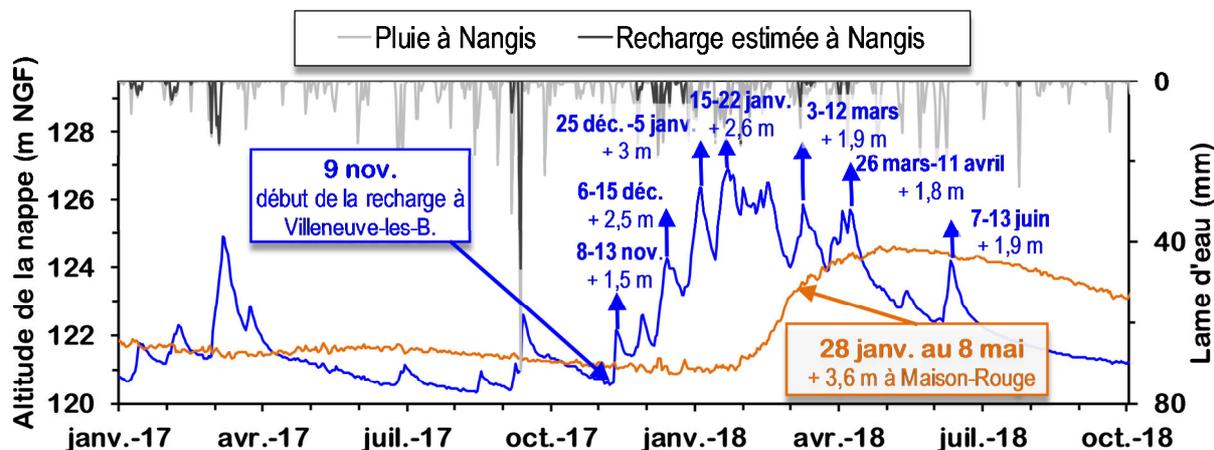
Si on zoome sur la recharge hivernale 2017-2018 (Figure 18), la différence de réactivité de la nappe sur ces 2 piézomètres est clairement visible. Ainsi, il y a presque 3 mois d'écart entre le démarrage de la recharge à **Villeneuve-les-Bordes** (le 9 novembre 2017) et celui de **Maison-Rouge** (le 28 janvier 2018). De novembre à juin, on observe des mises en charge rapides en réponse aux pluies efficaces, comprises entre 1,5 m et 3 m à **Villeneuve-les-Bordes**. Tandis que la nappe à **Maison-Rouge** réagit de façon plus continue, en remontant progressivement de 3,6 m entre janvier et mai, pour ensuite se vidanger doucement les mois suivants.

Figure 18 : Zoom sur l'évolution du niveau de la nappe à **Maison-Rouge** et **Villeneuve-les-Bordes** depuis janvier 2017. Pluie, et recharge estimée à Nangis d'après les données Météo-France.

Ces deux piézomètres enregistrent chacun une des composantes de l'écoulement dans un aquifère hétérogène. À **Villeneuve-les-Bordes**, on enregistre les circulations et les mises en charges rapides qui ont lieu dans les **fissures de l'aquifère** alors qu'à **Maison-Rouge** on enregistre une **circulation lente et profonde de l'eau au sein de la matrice calcaire de l'aquifère**.

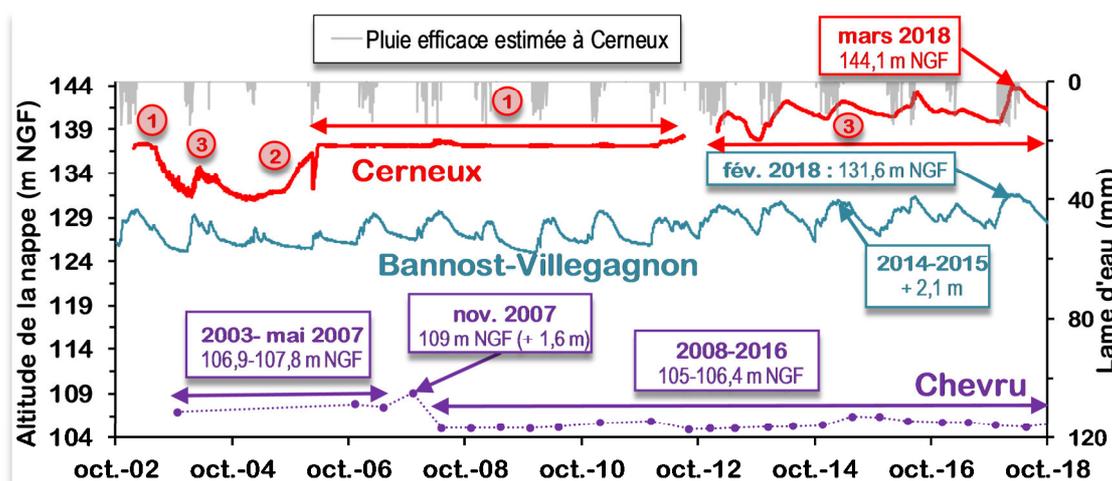
Figure 20 : L'évolution des niveaux de nappe aux piézomètres de Bannost-Villegagnon et Cerneux depuis octobre 2002, ainsi que les mesures ponctuelles effectuées au piézomètre de Chevru depuis octobre 2002.

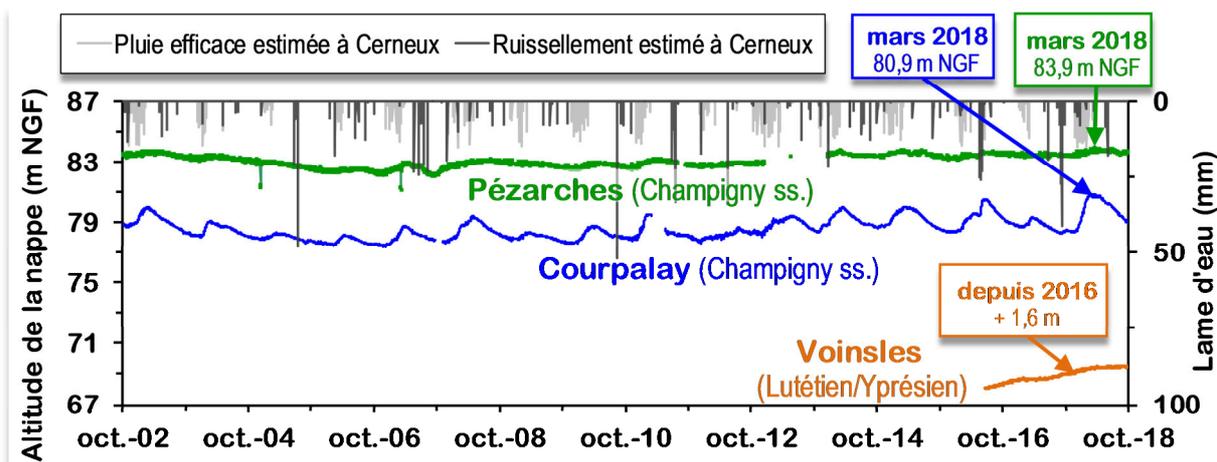
Figure 23 : L'évolution du niveau de la nappe du Champigny ss. (Éocène supérieur) à Pézarches et Courpalay ainsi que l'évolution du niveau de la nappe du Lutétien-Yprésien à Voinsles (Éocène inférieur) depuis octobre 2002. Pluie efficace et ruissellement estimés à Cerneux d'après les données Météo-France.

- **À Courpalay** : la nappe réagit chaque hiver aux infiltrations de l'Yvron, avec des remontées variant de 0,3 m (en 2004-2005 et 2008-2009) à 2,5 m comme lors de l'hiver 2017-2018, où la nappe atteint un niveau de 80,9 m NGF en mars 2018. Soit une cote qui n'avait pas encore été mesurée depuis le début du suivi au piézomètre en 2002.

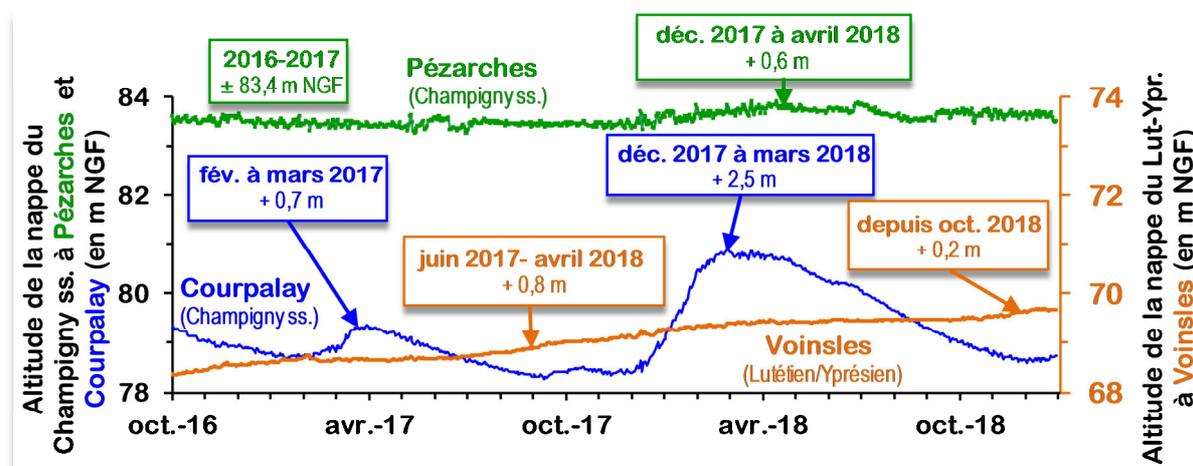
La Figure 24 montre l'évolution des niveaux de nappe dans le secteur depuis octobre 2016. Pour les niveaux supérieurs de la nappe du Champigny, la recharge hivernale 2017-2018 a été plus importante que la précédente avec 0,6 m de mise en charge à Pézarches (alors qu'il n'y en avait pas eu en 2016-2017) et 2,5 m à Courpalay (contre 0,7 m en 2016-2017). Par ailleurs, on remarque que la recharge de la nappe profonde du Lutétien-Yprésien à Voinsles, démarre plusieurs mois après que celle de la nappe du Champigny ss. (4 mois après en 2016-2017 et 10 mois après en 2017-2018). Les 2 années de suivi à Voinsles montrent bien la différence de comportement entre la nappe profonde du Lutétien-Yprésien et celle du Champigny ss.. À long terme, le suivi au piézomètre de Voinsles devrait nous permettre de mieux appréhender les relations hydrodynamiques entre ces 2 nappes.

Figure 24 : L'évolution du niveau de la nappe du Champigny ss. (Éocène supérieur) à Pézarches et Courpalay ainsi que l'évolution du niveau de la nappe du Lutétien-Yprésien à Voinsles (Éocène inférieur) depuis octobre 2016.

À la fin de l'année, la recharge de la nappe du Champigny ss. n'avait pas encore démarré. À Pézarches, le niveau oscillait autour de 80,4 m NGF depuis la mi-août. Tandis qu'à Courpalay, il se stabilisait autour de 78,6 m NGF après avoir diminué de 2,3 m depuis le mois de mars 2018.

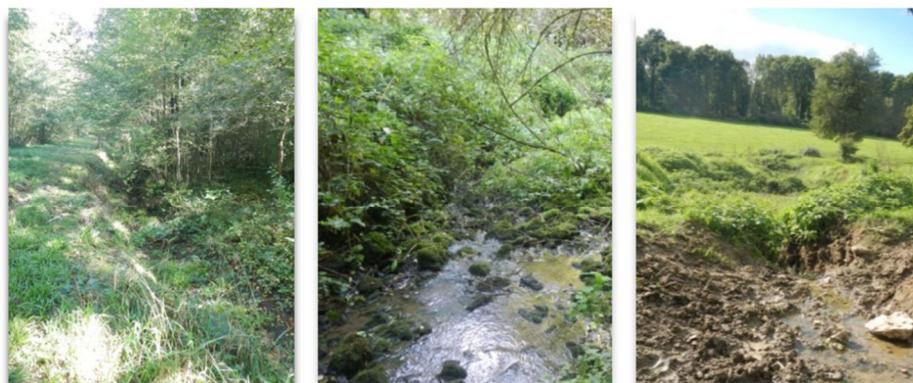
Figure 26 : De gauche à droite ; le ru de Chevy à sec en aval du gouffre de Cambriat, le ru de Feneuse qui s'infiltre dans le gouffre du même nom, et le gouffre de Pontignot déconnecté de la Marsange en étiage, observés en 2015.

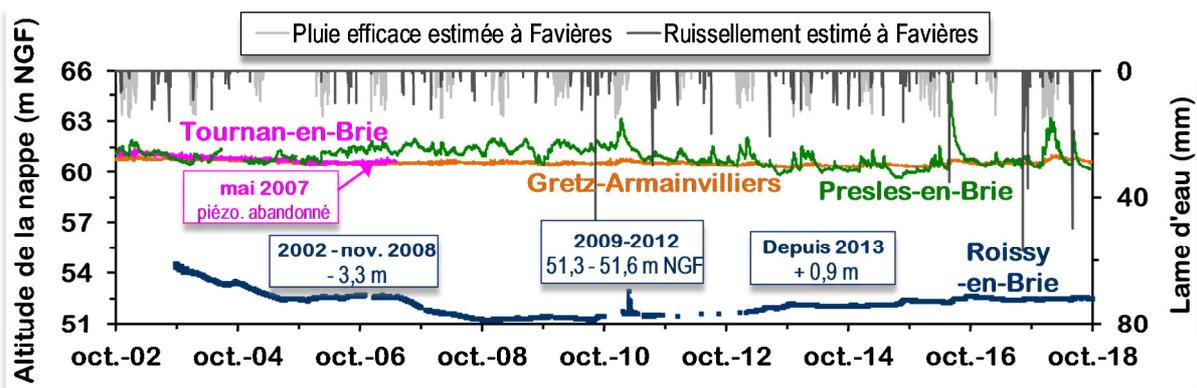
La Figure 27 montre les variations de niveaux de nappe dans ce secteur depuis 2002. À **Presles-en-Brie**, le niveau de la nappe fluctue sous l'influence des infiltrations via les pertes et les gouffres de la Marsange (cf. Figure 26). Tandis que les piézomètres de **Roissy-en-Brie**, de **Gretz-Armainvilliers** et de **Tournan-en-Brie** (abandonné en 2007), sont situés dans des zones où les fluctuations de la nappe sont très faibles. Cela est lié à la forte épaisseur de marnes vertes et supragypseuses²⁸ qui limite la drainance entre la nappe du Brie²⁹ et celle du Champigny, mais aussi au fait qu'il n'y a pas d'apport par des pertes en rivière en amont. À **Roissy-en-Brie**, on observe des variations pluriannuelles du niveau. En effet, ce dernier n'a cessé de baisser de 2003 à 2008 (-3,3 m), puis s'est stabilisé entre 2009 et 2012. Depuis 2013, le niveau suit la remontée régionale du niveau de la nappe, en augmentant de 1,1 m lors des 5 dernières années.

Figure 27 : Evolution des niveaux de nappe à **Gretz-Armainvilliers**, **Roissy-en-Brie** et **Presles-en-Brie** (**Tournan-en-Brie** a été abandonné en 2007) depuis octobre 2002. Pluie efficace et le ruissellement estimés à la station Météo-France de Favieres.

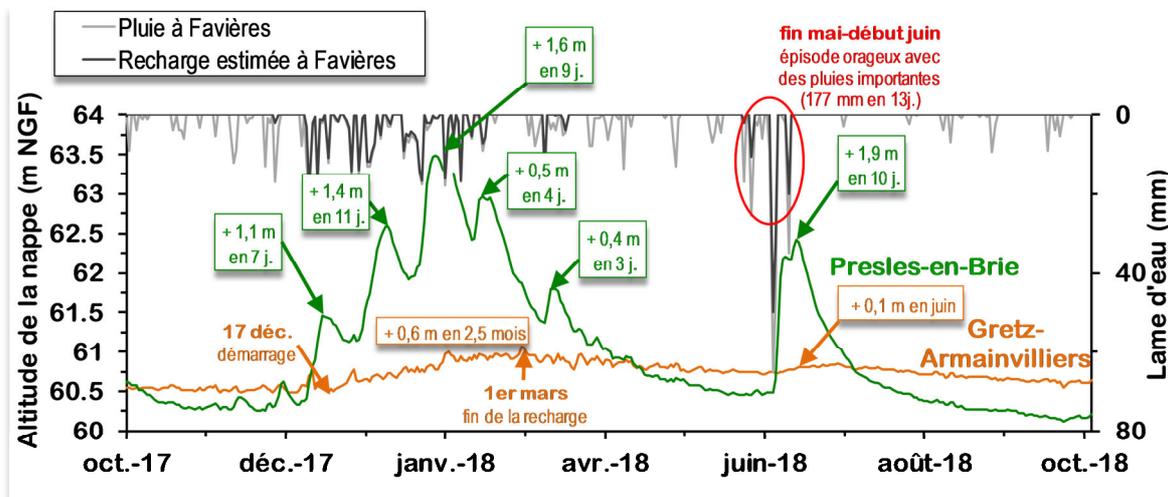
✓ **À Gretz-Armainvilliers** : Avec les pluies abondantes de l'hiver, le niveau de la nappe est progressivement remonté de 0,6 m entre décembre 2017 et mars 2018, pour ensuite doucement redescendre. Suite aux épisodes orageux de la fin mai et du début du mois de juin (177 mm en 13 jours), on observe également une légère mise en charge de la nappe en juin (+ 0,1 m).

✓ **À Presles-en-Brie** : la nappe est beaucoup plus réactive aux épisodes de pluies entre décembre 2017 et mars 2018 avec des mises en charge rapides allant de 0,4 m à plus de 1,6 m en quelques jours. Le niveau redescend ensuite progressivement jusqu'au début du mois de juin où l'on enregistre une hausse rapide de 1,9 m entre le 6 et le 15 juin, suite aux orages de la fin mai-début juin.

Figure 28 : Évolution de la piézométrie à **Gretz-Armainvilliers** et **Presles-en-Brie** en 2017-2018.

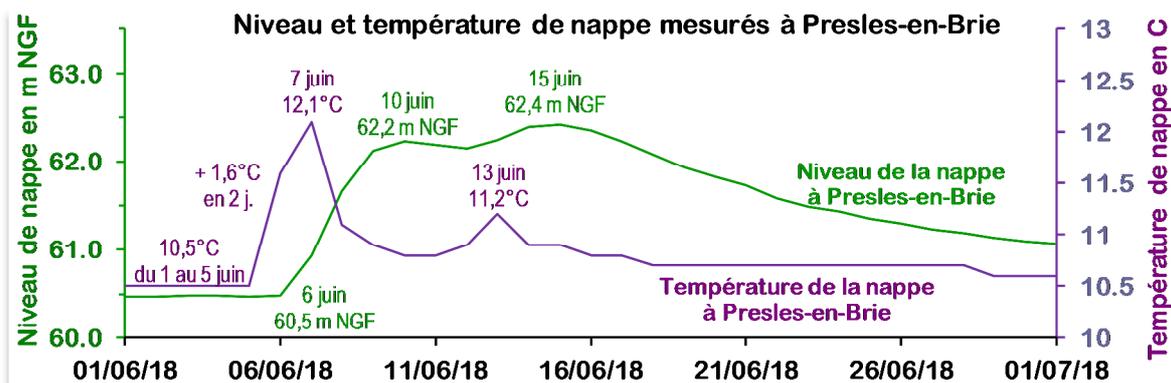
À **Presles-en-Brie**, la température de la nappe a réagi au début du mois de juin, augmentant de 1,6°C entre le 5 juin et le 7 juin, avant de revenir à une température de 10,6°C à la mi-juin (Figure 29). Cette hausse de température dans les premiers jours de la montée du niveau de la nappe, montre que les eaux nouvellement infiltrées via les pertes et les gouffres de la Marsange³⁰, entraîne un déséquilibre avec la température de l'eau de l'aquifère, ce qui est caractéristique d'un transfert rapide.

Figure 29 : Évolution de la température et du niveau de la nappe à Presles-en-Brie en juin 2018.

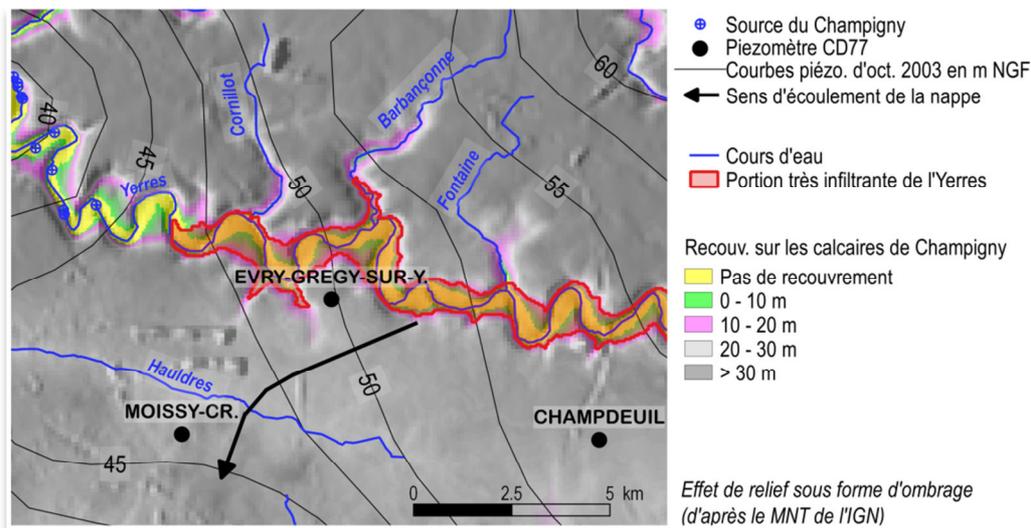
Les ouvrages de **Champdeuil** et **Evry-Grégy-sur-Yerres** se situent au sud de l'Yerres, sous l'influence de ses pertes³¹ (zone délimitée en rouge sur la Figure 30). Le piézomètre de **Moissy-Cramayel** se trouve à 5,1 km au sud-ouest de celui d'Evry-Grégy-sur-Yerres, sur la même ligne d'écoulement de nappe d'après la carte piézométrique d'octobre 2003 (représenté par une flèche sur la figure).

Figure 30 : Le recouvrement sur les calcaires de Champigny et la piézométrie d'octobre 2003 dans le secteur de Champdeuil, Evry-Grégy-sur-Yerres et Moissy-Cramayel.

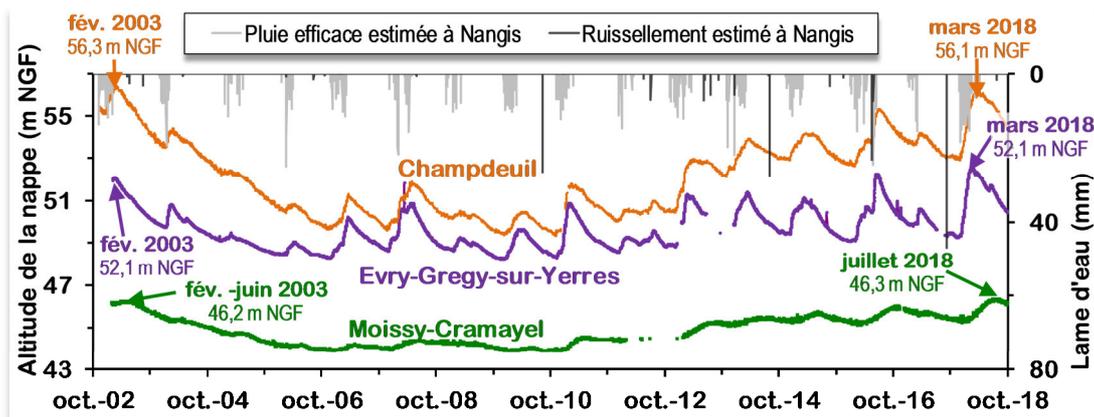
Les piézomètres de **Champdeuil** et **Evry-Grégy-sur-Yerres** enregistrent des mises en charge relativement similaires chaque hiver, que nous imputons en partie aux infiltrations dans la vallée de l'Yerres. Plus en aval à **Moissy-Cramayel**, les variations du niveau de la nappe sont amoindries, en raison de la distance par rapport à l'Yerres (4,6 km), et au fait que la drainance Brie-Champigny³² est limitée sur le plateau (Figure 31). Depuis 2013, les niveaux à ces 3 piézomètres suivent la remontée régionale du de la nappe, et atteignent en 2018 des cotes équivalentes voir supérieures à celles observées au démarrage du réseau en 2003.

Figure 31 : L'évolution du niveau de la nappe aux piézomètres de **Champdeuil**, **Evry-Grégy-sur-Yerres** et **Moissy-Cramayel** depuis octobre 2002. Pluie efficace et ruissellement estimés à Nangis d'après les données Météo-France.

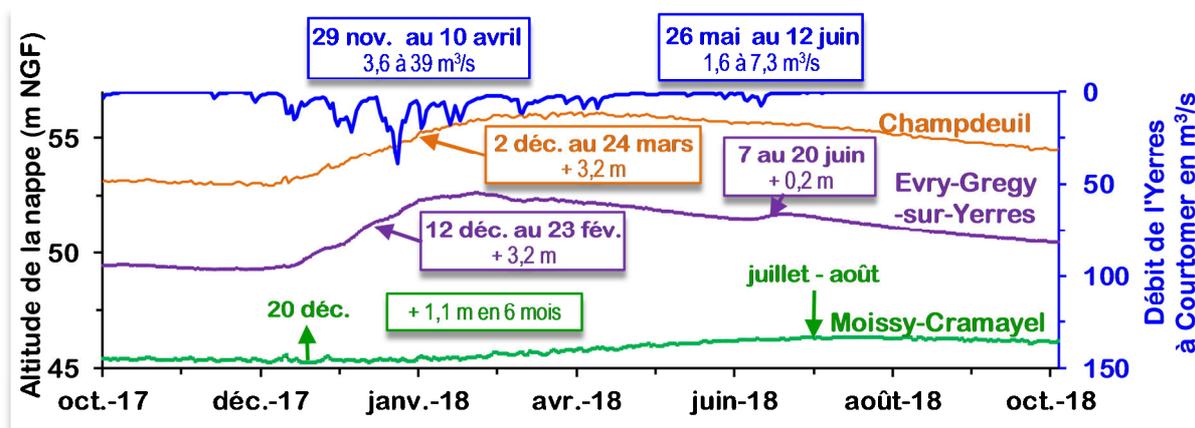
- À **Evry-Grégy-sur-Yerres** et **Champdeuil**, respectivement situés à 1,2 et 3,1 km de la portion très infiltrante de l'Yerres : sous l'effet de la recharge régionale de la nappe et des crues qui se succèdent sur l'Yerres dès la fin de novembre 2017, on observe une mise en charge de la nappe de 3,2 m au droit des 2 piézomètres, qui est un peu plus étalée dans le temps à Champdeuil (sur 3,5 mois) qu'à Evry-Grégy-sur-Yerres (sur 2,5 mois). Puis les niveaux de nappe sont ensuite progressivement redescendus au cours des mois suivants. On enregistre toutefois à **Evry-Grégy-sur-Yerres**, très proche de l'Yerres (à 1,2 km) une légère réaction de la nappe (+0,2 m) entre le 7 et le 20 juin 2018 suite aux crues de la rivière observées à la fin mai-début juin.

- Plus en aval piézométrique à **Moissy-Cramayel**, la recharge est plus étalée dans le temps. La nappe a commencé à réagir le 20 décembre 2017, puis le niveau est monté progressivement de 1,1 m pendant 6 mois, avant de diminuer à nouveau à partir du mois d'août 2018.

Figure 32 : L'évolution du niveau de la nappe aux piézomètres de **Champdeuil**, **Evry-Grégy-sur-Yerres** et **Moissy-Cramayel** par rapport aux débits de l'Yerres mesurés à la station de la DRIEE à Courtomer en 2017-2018.

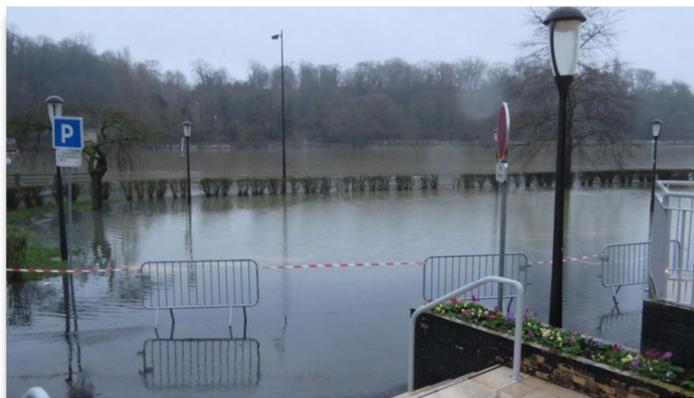
Figure 35 : La Seine à Melun au niveau du parking de l'Escale le 21 janvier 2018 (source : le Parisien³⁷).

Entre la fin décembre 2017 et le mois de janvier 2018, sous l'effet des pluies abondantes et des crues de plusieurs de ces affluents, le niveau et le débit de la Seine ont progressivement augmenté (Figure 35). On observe ainsi à la station de la DRIEE à Saint-Fargeau-P. (Figure 36), une hausse du débit de la Seine entre le 30 décembre et le 28 janvier, de 900 m³/s (le débit moyen étant autour de 300 m³/s sur ces 2 mois), atteignant un pic de crue à 1210 m³/s, proche de celui mesuré en juin 2016 (1300 m³/s). Pendant cette période, on mesure une montée importante du niveau de la nappe de 1,5 m aux piézomètres de **Saint-Fargeau-P.** et de **Dammarié-les-Lys**. Ces mises en charges de la nappe sont une conséquence du « barrage hydraulique » causé par la montée rapide de la Seine, comme lors de la crue du fleuve en mai-juin 2016³⁶. Le niveau de la nappe redescend ensuite rapidement de 0,8 m à **Saint-Fargeau-P.** et de 1,2 m à **Dammarié-les-Lys** jusqu'à la mi-mars. Puis le nappe se vidange ensuite progressivement au cours des mois suivants.

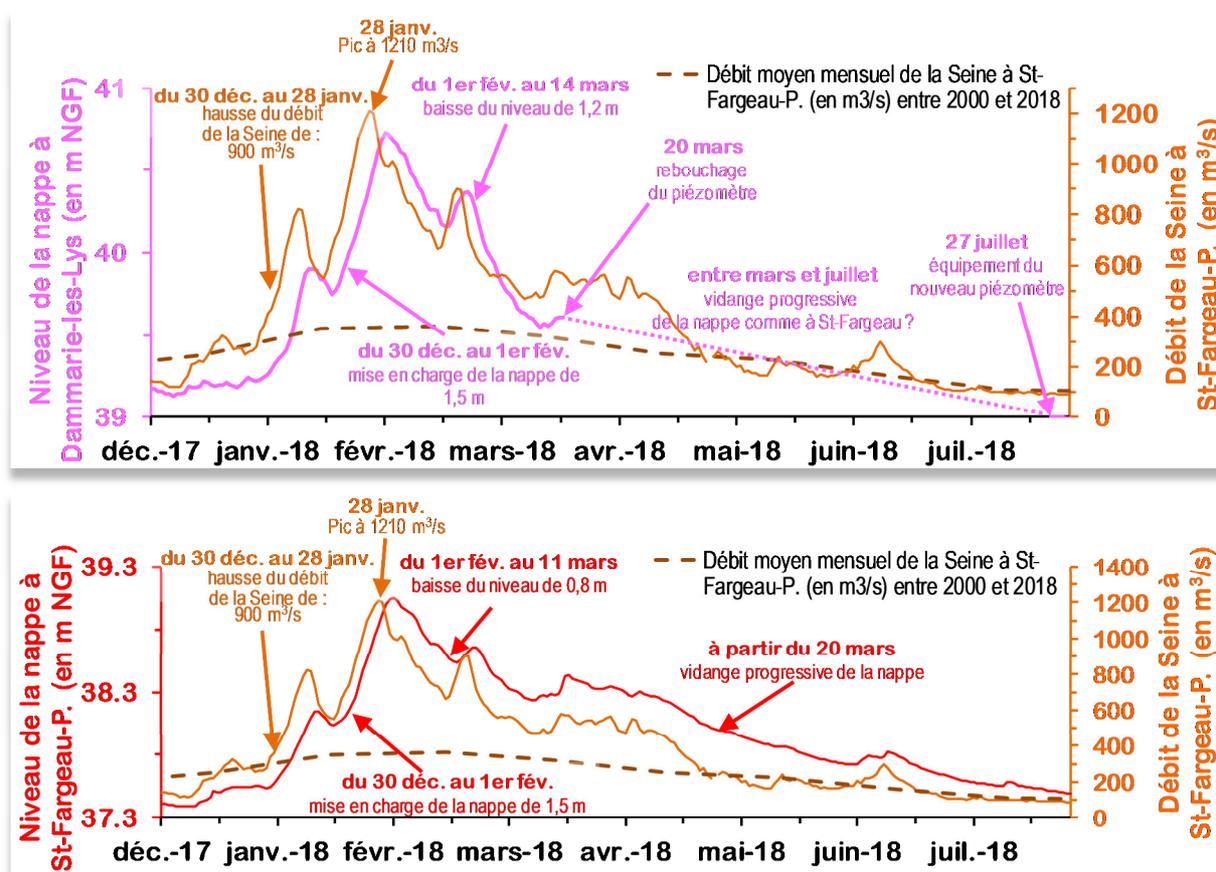
Figure 36 : L'évolution du niveau de la nappe aux piézomètres de **Dammarié-les-Lys** (en haut) et de **Saint-Fargeau-P.** (en bas) ainsi que du débit de la Seine à la station de la DRIEE à Saint-Fargeau-P. entre décembre 2017 et juillet 2018.

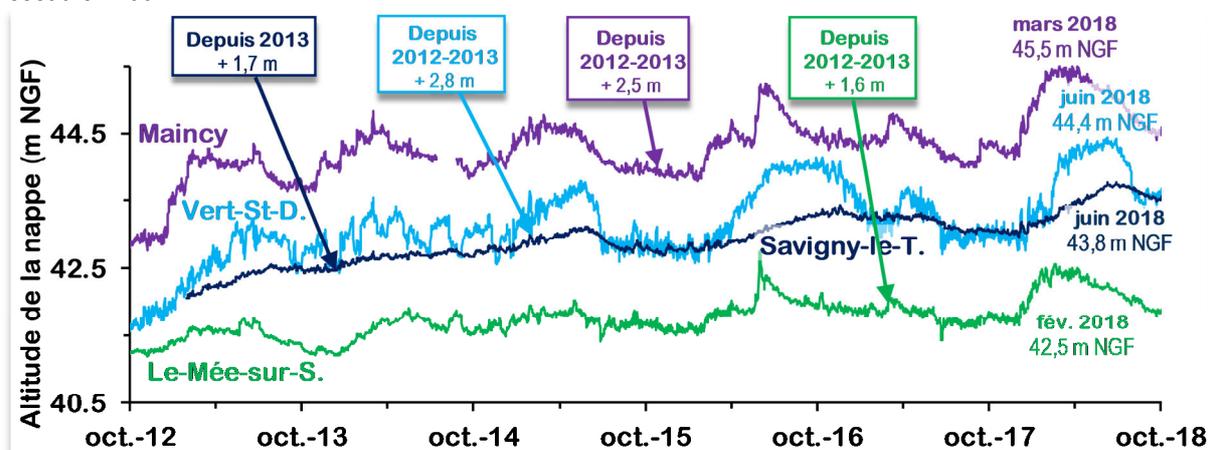
Figure 37 : L'évolution de la nappe à **Maincy**, **Vert-Saint-Denis**, **Savigny-le-Temple** et **Le-Mée-sur-Seine** depuis octobre 2012.

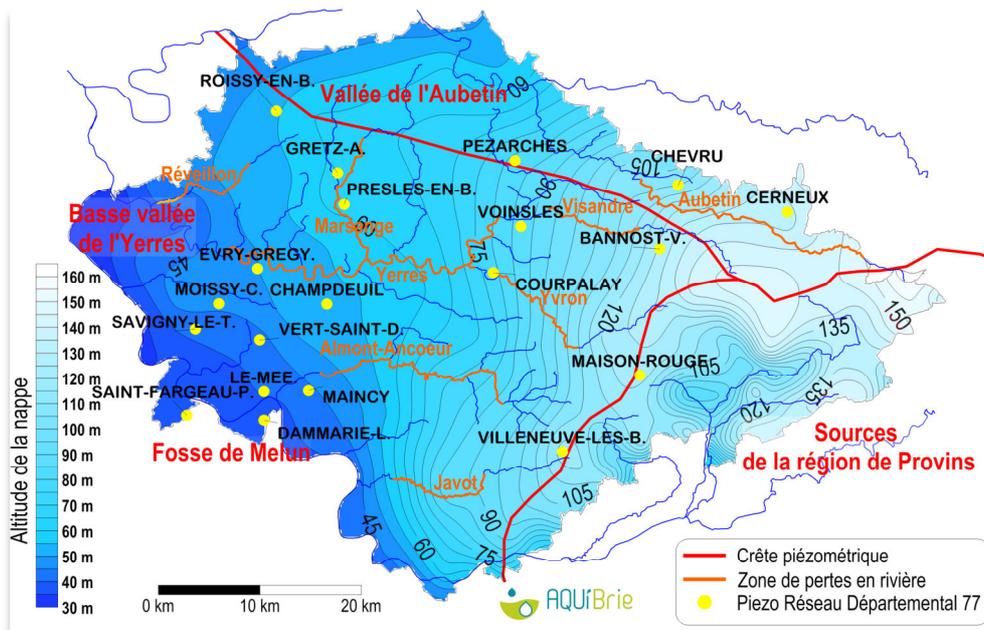
Figure 39 : Localisation des piézomètres du Département 77 par rapport au toit de la nappe (campagne piézométrique AQUi' Brie, octobre 2003) et aux secteurs de pertes en rivière (linéaire orange).

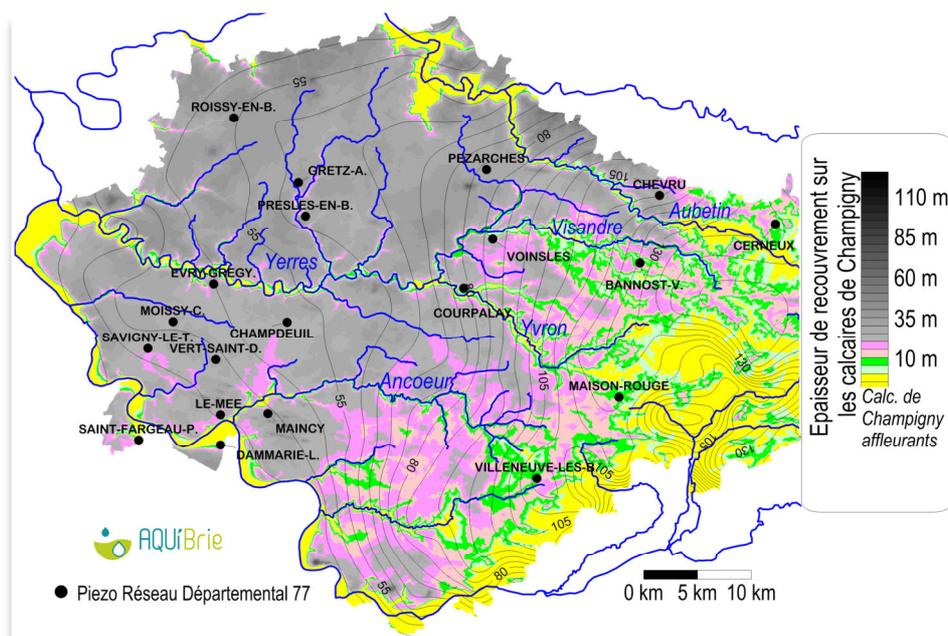
Figure 40 : Recouvrement marneux des calcaires de Champigny au droit des piézomètres du Département 77 (données AQUi' Brie sur 700 forages), carte piézométrique d'octobre 2003 (AQUi' Brie).

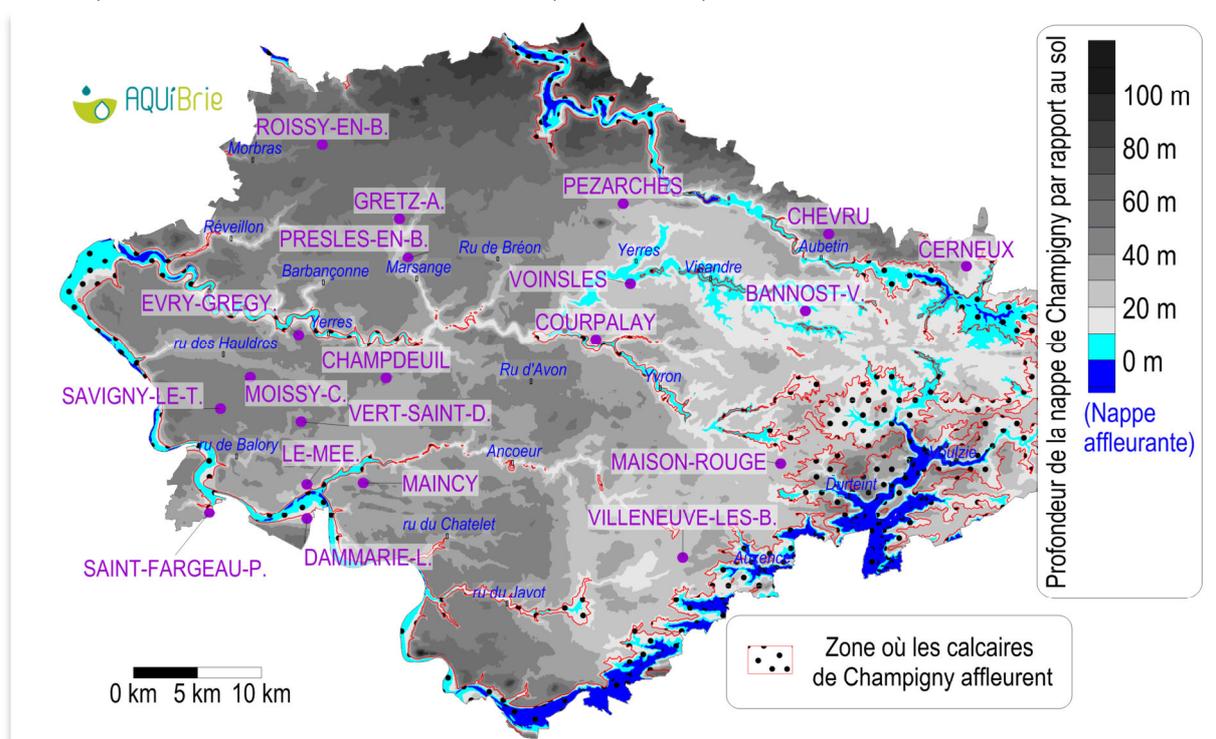
Figure 41 : Profondeur de la nappe du Champigny par rapport au terrain naturel (d'après la campagne piézométrique en hautes-eaux d'avril 2004) et les secteurs où les calcaires de Champigny affleurent (en rouge).
