Suivi 2018 du niveau de la nappe du Champigny aux piézomètres du Département de Seine-et-Marne

Mots clés : piézomètres, réseau piézométrique, nappe des calcaires de Champigny, Département de Seine-et-Marne, maintenance du réseau, analyse des chroniques piézométriques, méta-réseau Quantichamp.

En bibliographie, ce rapport sera cité de la façon suivante : *Coquelet L., Bellier S. (2019). Suivi 2018 du niveau de la nappe du Champigny aux piézomètres du Département de Seine-et-Marne, rapport AQUi' Brie, 40 pages, 49 figures.*

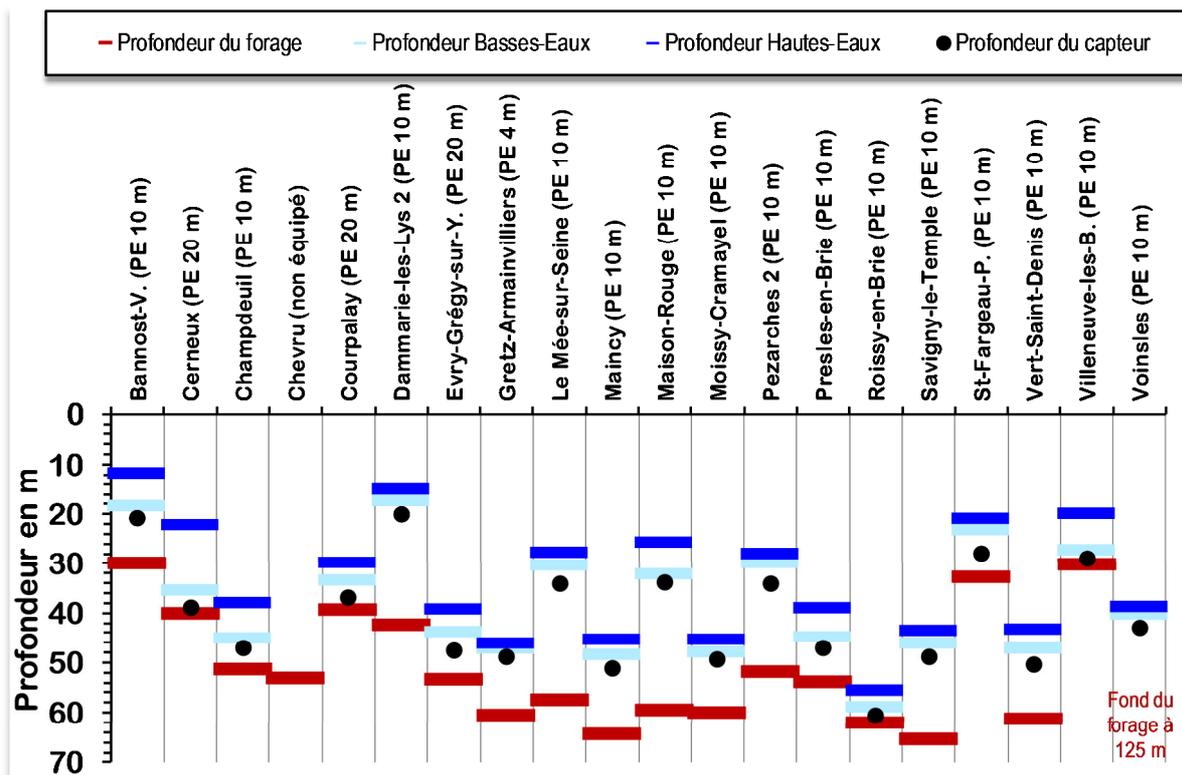
Figure 42 : Profondeurs des ouvrages équipés et des capteurs de mesure, l'amplitude des variations piézométriques observées entre 2002 et 2018 entre basses-eaux et hautes-eaux.

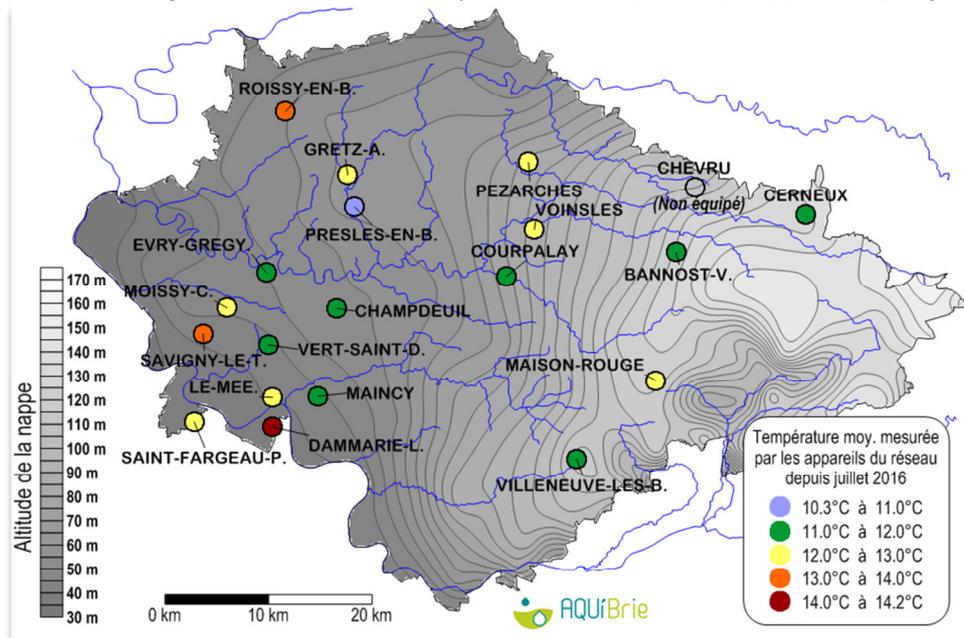
Figure 43 : La température moyenne mesurée par les appareils du réseau départemental depuis juillet 2016.

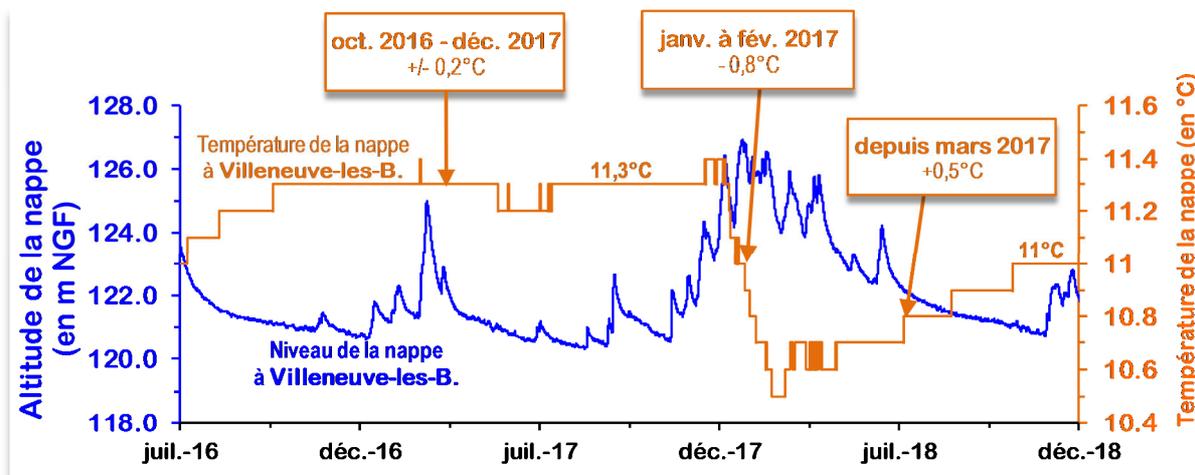
Figure 44 : Variation du niveau et de la température de nappe à Villeneuve-les-Bordes depuis juillet 2016.

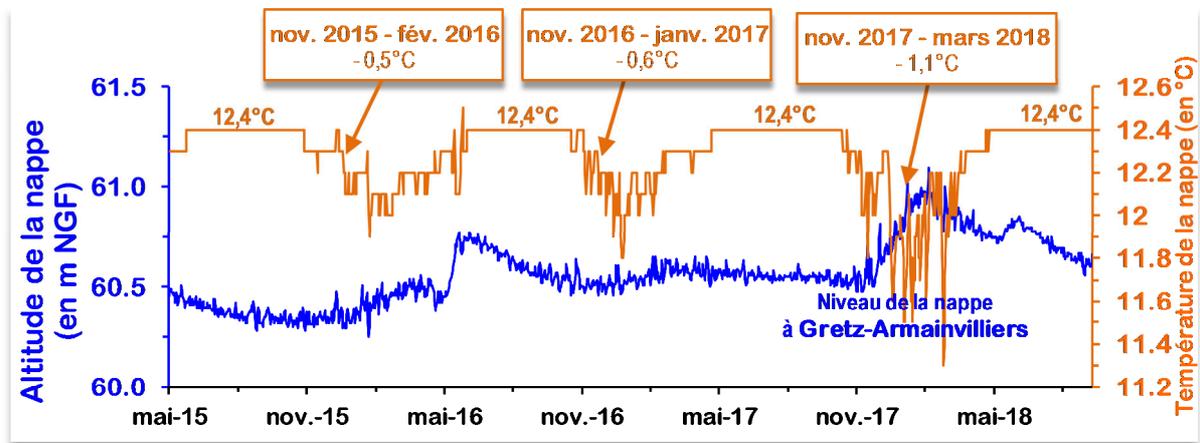
Figure 45 : Variation du niveau et de la température de nappe à Gretz-Armainvilliers depuis mai 2015.

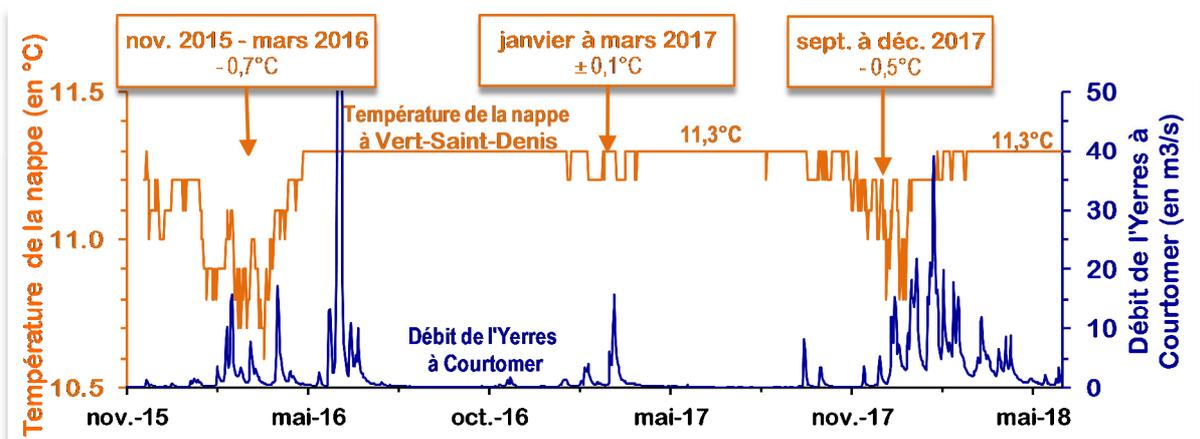
Figure 46 : Variation de la température de nappe à Vert-Saint-Denis et débit de l'Yerres à Courtomer (station DRIEE) de novembre 2015 à mai 2018.

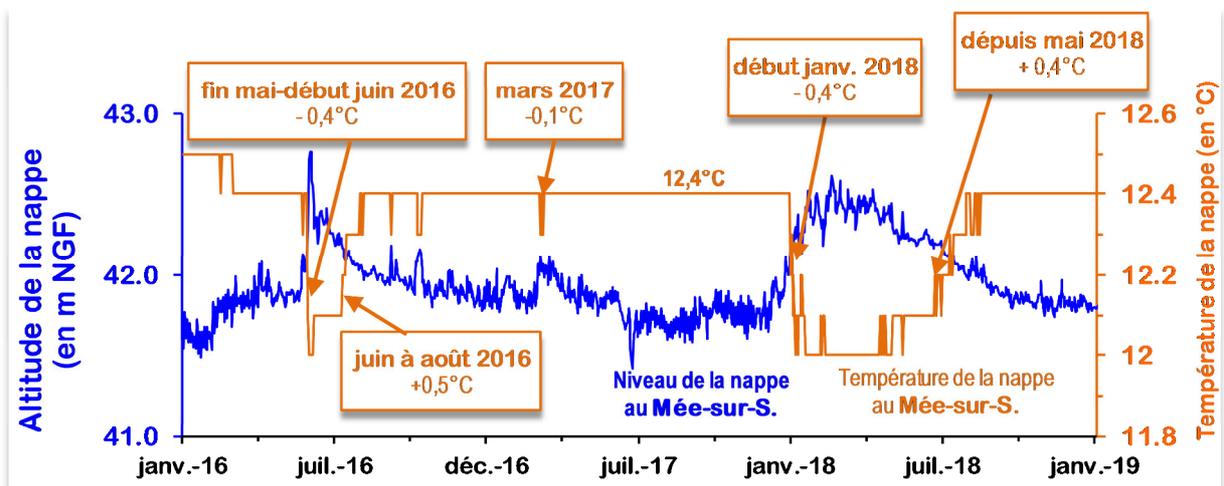
Figure 47 : Variation de la température et du niveau de la nappe au Mée-sur-Seine depuis janvier 2016.

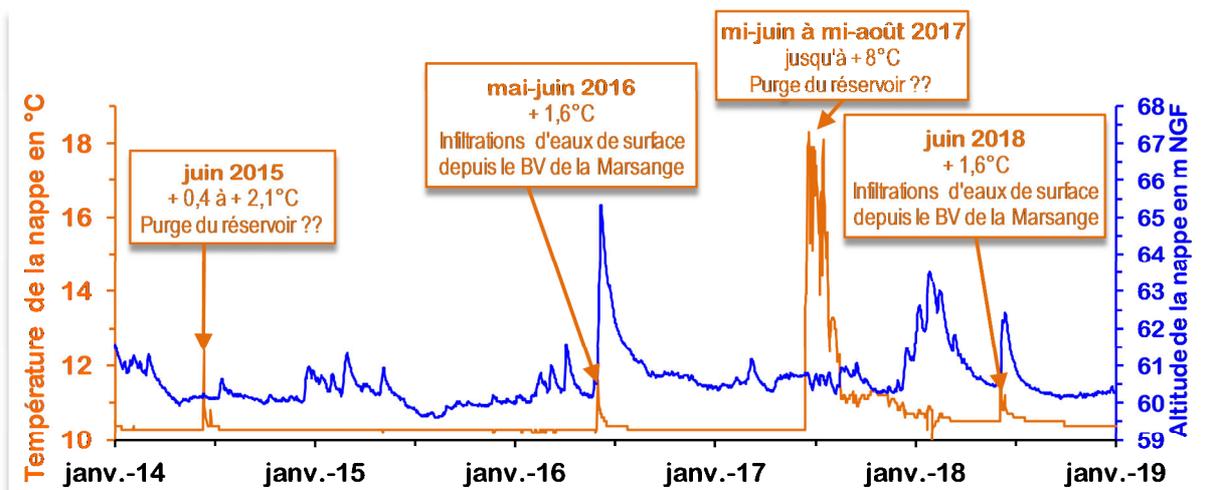
Figure 48 : Variation du niveau et de la température de la nappe à Presles-en-Brie depuis janvier 2014.

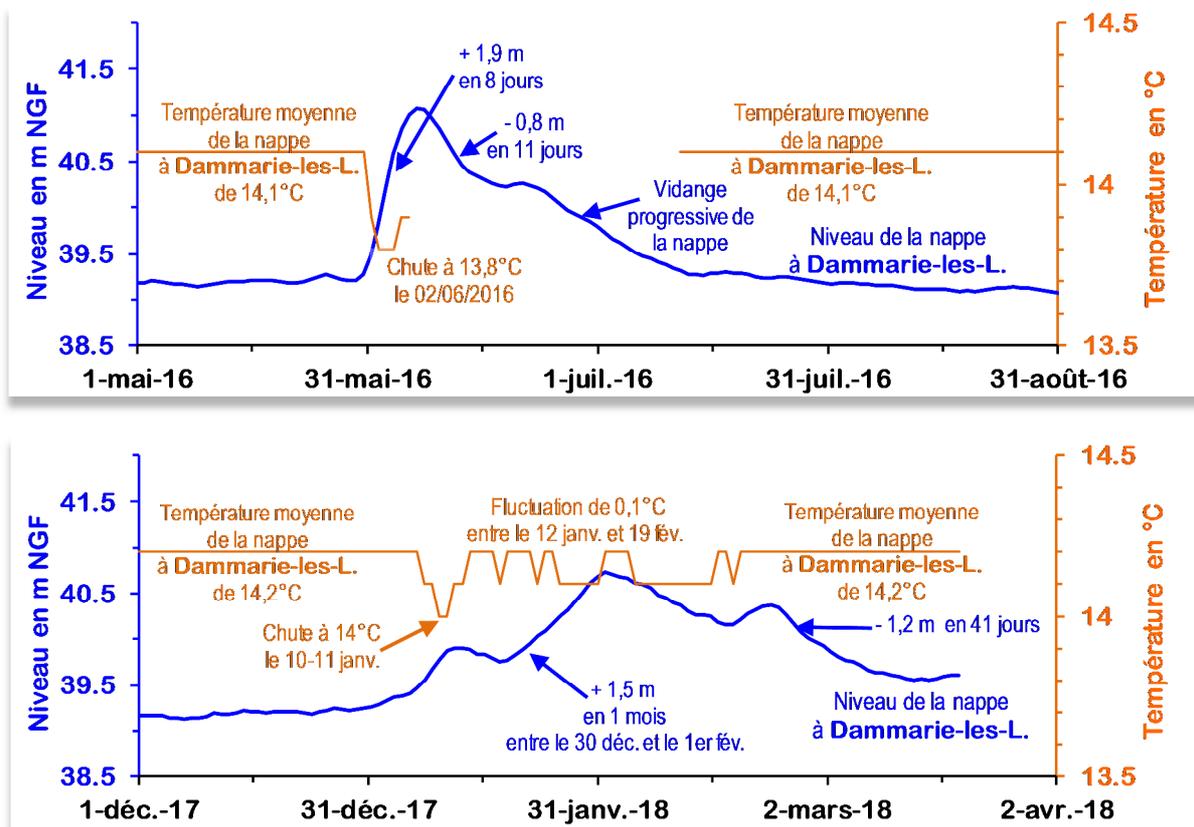
Figure 49 : L'évolution du niveau et de la température de nappe à Dammarie-les-Lys entre mai et août 2016 (en haut) et entre décembre 2017 et avril 2018 (en bas).
