Où en est le niveau de la nappe des calcaires de Champigny ?

Synthèse

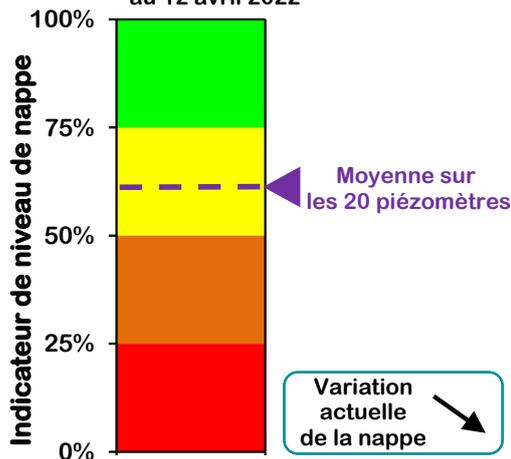
Sur les 20 piézomètres interrogeables au 12 avril 2022

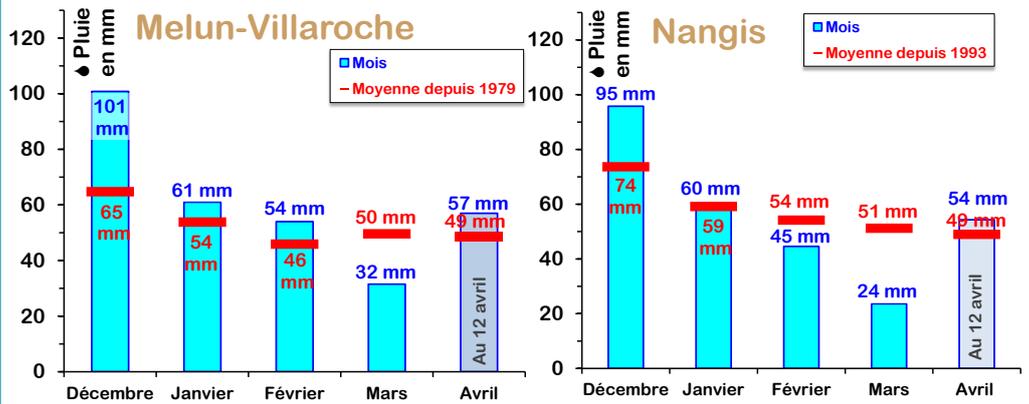
Cet hiver, les mois se suivent et ne se ressemblent pas : Décembre a été très pluvieux, avec des pluies supérieures à la moyenne. Janvier et février ont été moyens. Mars a été sec et déficitaire. Mais pour avril, au 12 du mois, on est déjà au-dessus de la moyenne mensuelle. Il est tombé plus de 40 mm le 8 avril !

Aux stations historiques de Météo-France à :

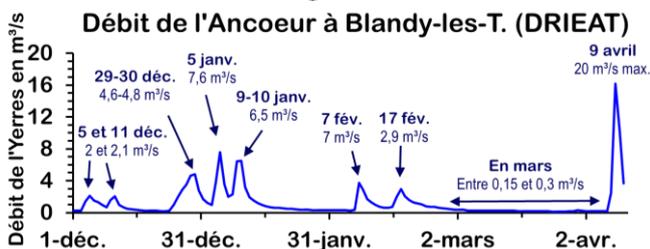
Le débit de l'Ancoeur à la station DRIEAT de Blandy-les-T.

Les précipitations de décembre à mi-février ont entraîné une succession de crues, notamment de l'Yerres et de l'Ancoeur. Par la suite, les sols se sont progressivement asséchés, mettant ainsi fin au drainage des terres agricoles et aux crues hivernales.

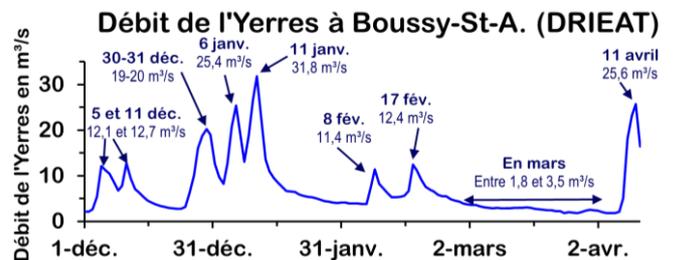
Le débit de l'Yerres à la station DRIEAT de Boussy-St-A.

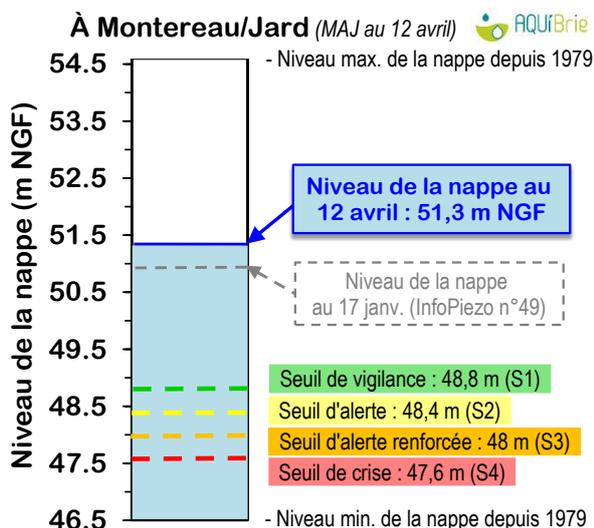
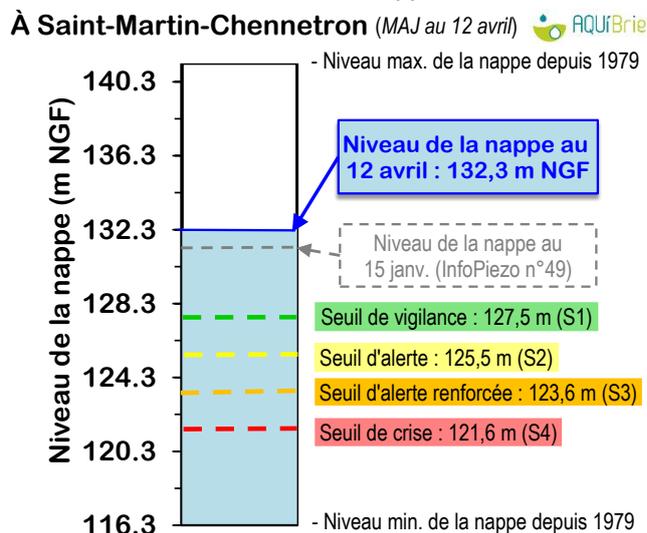
Les niveaux de la nappe au 12 avril :

- À l'ouest de la nappe :
- À l'est de la nappe :

La recharge hivernale de la nappe, démarrée en décembre, a été courte ! Elle s'est achevée à la mi-février à Montereau/Jard et début mars à Saint-Martin-Chennetron. A Montereau/Jard, le niveau est remonté de 1,1 m dans l'hiver, c'est 0,3 m de moins que ce qu'on observe depuis 10 ans. Les pluies tombées début avril n'ont pas eu d'incidence sur le niveau de la nappe dans ce secteur. A Saint-Martin-Chennetron, secteur où la nappe fluctue beaucoup plus, elle n'est remontée que de 2 mètres cet hiver (contre 4,5 m en moyenne, sur les 10 dernières années). Sur ce secteur oriental, on n'est pas à l'abri de restriction d'ici la fin de l'année malgré les pluies importantes du début avril qui ont généré un peu de recharge (+0,1 m en 3 jours).

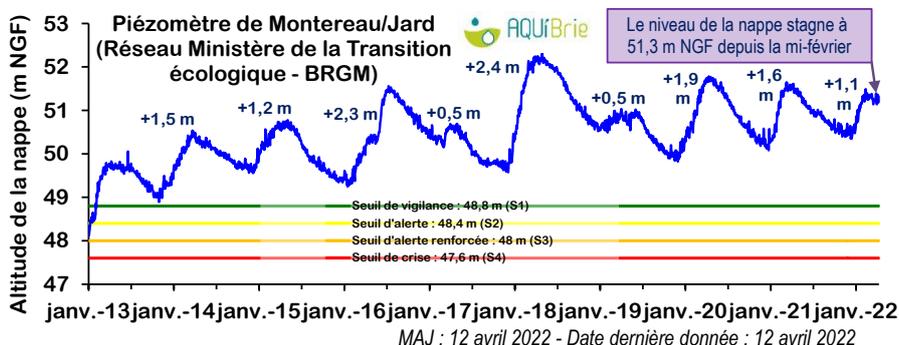
D'après les cycles de recharge et de vidange de nappe observés depuis 2013, le niveau ne devrait pas passer sous le seuil de vigilance cette année au piézomètre de Montereau/Jard.

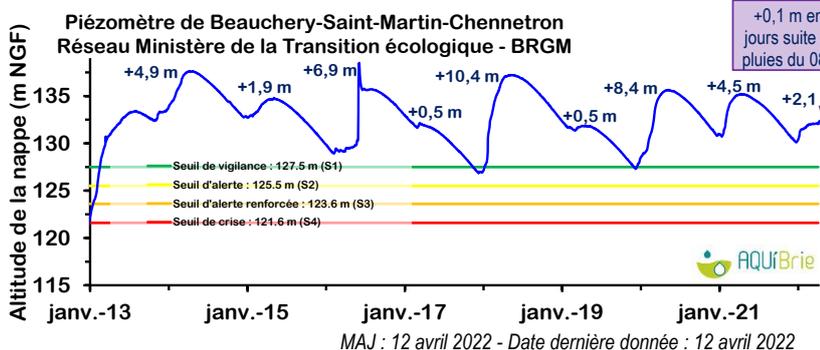
D'après les cycles de recharge et de vidange de la nappe observés depuis 2013, le niveau pourrait descendre sous le seuil de vigilance à Saint-Martin-Chennetron d'ici la fin de l'année, malgré les fortes pluies début avril.

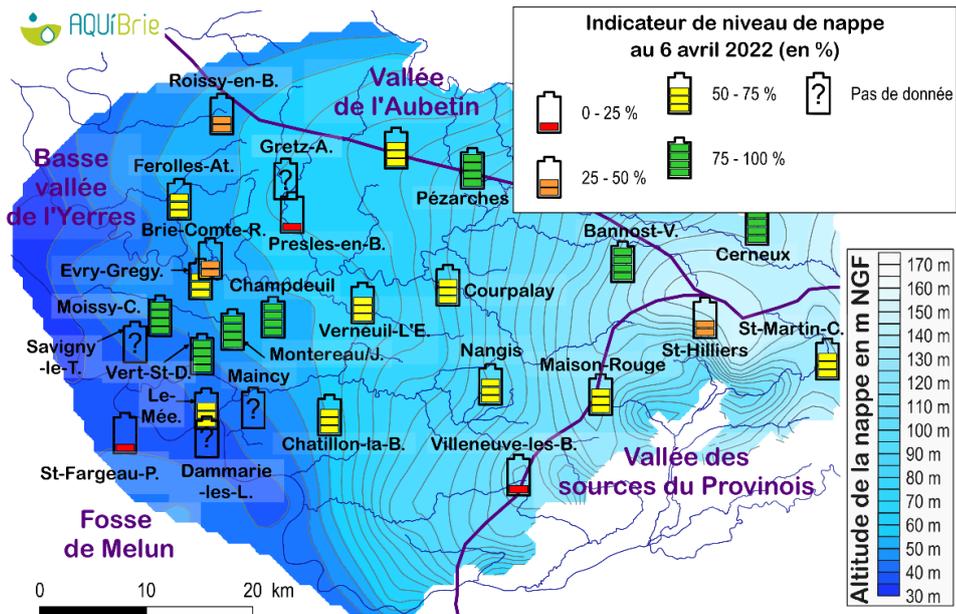
Pour les autres piézomètres du territoire :

L'indicateur de niveau de nappe indique, à la manière d'une jauge comprise entre 0 et 100, quelle est la position du niveau de la nappe par rapport aux niveaux minimum et maximum mesurés à chaque piézomètre depuis 2003.

Au 12 avril, la majorité des piézomètres présentent un niveau de nappe satisfaisant (avec un indicateur supérieur à 50%). Pour les piézomètres sous l'influence de pertes en rivières, le niveau de la nappe est remonté rapidement suite à la crue du 9 au 11 avril : (+0,6 m au piézomètre de Presles-en-Brie (cf. graphe ci-dessous), +0,1 m à Evry-Grégy-sur-Yerres et +1,9 m à Brie-Comte-Robert. Cette remontée devrait être temporaire. Dans les autres secteurs, la nappe n'a pas réagi et le niveau stagne.
