## Suivi 2017 du niveau de la nappe du Champigny aux piézomètres du Département de Seine-et-Marne

# Le réseau de surveillance du niveau de la nappe du Champigny du Département de Seine-et-Marne

# Synthèse de l'évolution du niveau de la nappe du Champigny

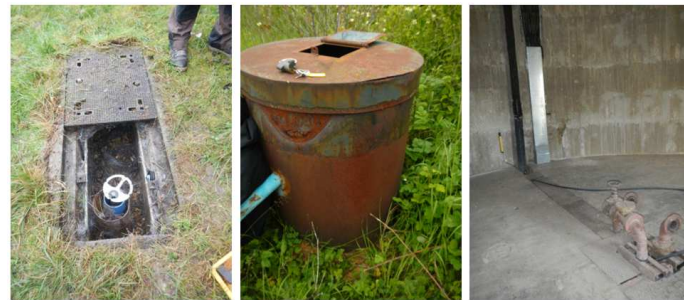
- Ce réseau, **composé de 20 piézomètres**, a été mis en place entre 2002 et 2003.
- Ces piézomètres sont situés soit dans des regards enterrés en béton (ci-dessous à gauche), soit dans des anciens captages (au centre) ou encore à l'intérieur de château d'eau (à droite).

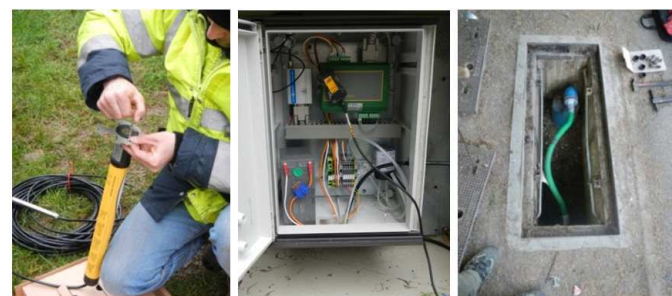
- ✓ 17 sont équipés par un appareil OTT Ecolog 500 (ci-dessous à gauche),
- ✓ 2, recouvert par une cloche de forage étanche (à droite), sont équipés par une station d'enregistrement OTT Duosens reliée à une sonde de mesure OTT PLS (au centre).
- ✓ Seul celui de Chevru n'est pas équipé, mais une mesure manuelle y est néanmoins effectuée 2 fois par an.

<sup>7</sup> En effet les cloches étant étanches, il fallait pouvoir faire passer le câble du capteur de pression dans un presse-étoupe. Ce qui était uniquement possible en démontant le câble de l'OTT Ecolog 500, au risque de perdre l'étanchéité de l'appareil.

<sup>9</sup> Avec ce mode d'enregistrement et d'envoi de données, les piles des appareils OTT Ecolog 500 et les batteries des stations OTT Duosens, ont des durées de vie respectives estimées à 5 ans et 6 mois.

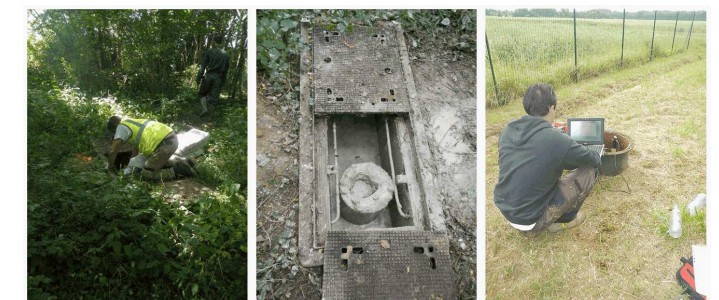
- Le forage/piézomètre de Pézarches qui se comblait progressivement de boue ferrugineuse a été **abandonné et rebouché en juin** (ci-dessous à gauche et au centre). Le **captage de secours du SIAEP de Touquin**, situé à une dizaine de mètres du précédent forage, nous **permet de poursuivre le suivi du niveau de la nappe du Champigny dans ce secteur** (ci-dessous à droite), depuis qu'il a été équipé en mai 2017.

En raison de son comblement progressif par de la boue ferrugineuse perturbant à long terme la mesure (Figure 5 à gauche), le forage/piézomètre de Pézarches a été abandonné et rebouché dans « les règles de l'art »<sup>11</sup> en juin par la société SANFOR (Figure 5 au centre). Suite à la convention signée en janvier entre le Département et le SIAEP de Touquin, le captage AEP de secours, situé à une dizaine de mètres de l'ancien forage, a pu être équipé lors de la tournée du mois de mai (Figure 5 à droite). **Ce nouveau piézomètre nous permet ainsi de poursuivre le suivi du niveau de la nappe du Champigny à Pézarches<sup>12</sup>.**

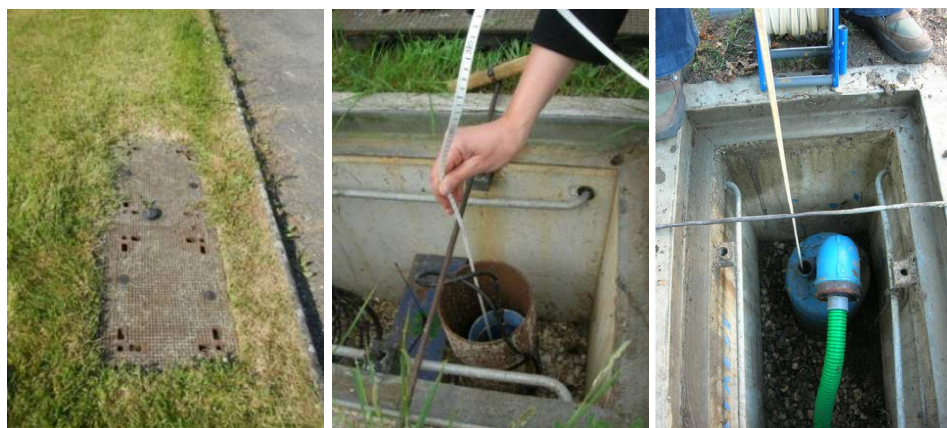
Figure 2 : Les plaques de fonte du regard béton (à gauche), une mesure du niveau dans le tube du forage (au centre) et dans la cloche du forage à Champdeuil.

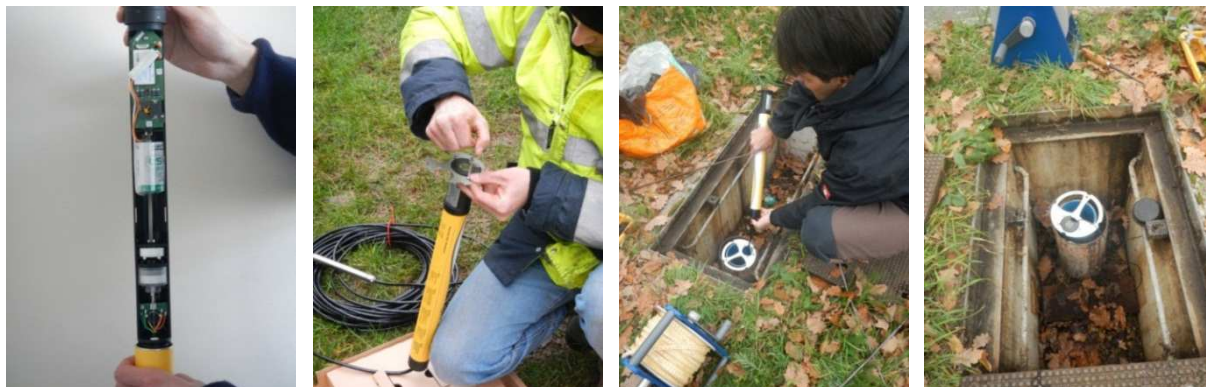
Figure 3 : L'appareil OTT Ecolog 500 et sa fixation dans le tube du forage/piézomètre.

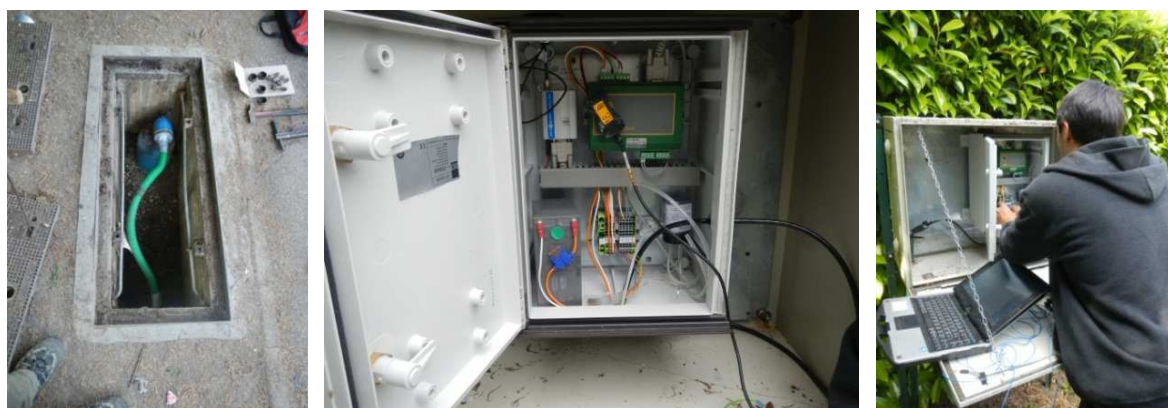
Figure 4 : Le site de Champdeuil avec la cloche étanche où passe la sonde OTT PLS (à gauche), le caisson étanche avec la station d'enregistrement (au centre) contenue au sein de l'armoire métallique extérieure (à droite).

- **Une sonde de pression OTT PLS « détachable »**, avec une cellule en céramique de mesure de pression relative. Cette sonde mesure également la température de l'eau (+/- 0,5°C).
- **Un câble** en kevlar avec un tube capillaire, qui relie la sonde à un caisson étanche.
- **Une station d'enregistrement** contenue dans un caisson étanche (Figure 4 au centre) et comprenant un enregistreur de données OTT Duosens, un modem GPRS, une batterie en plomb ainsi qu'un dessicant. Ce caisson est fixé au sein d'une armoire métallique extérieure (Figure 4 à droite).

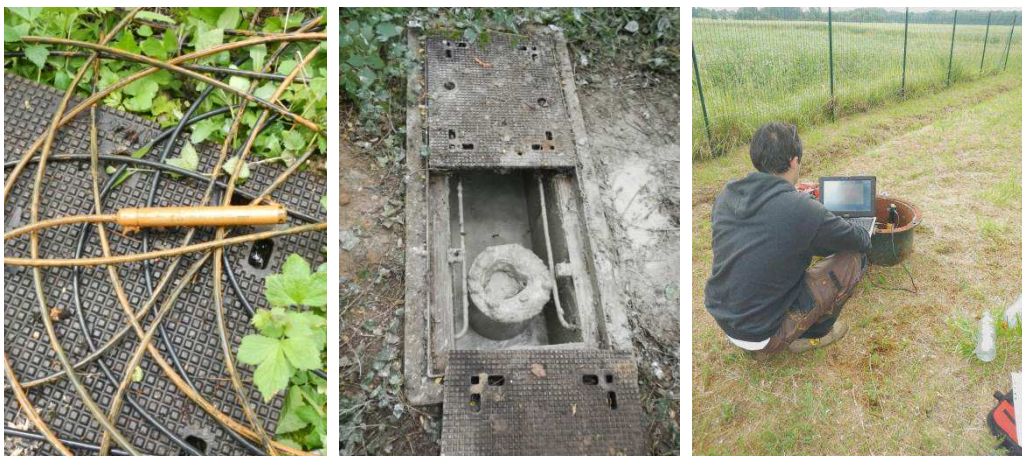
Figure 5 : La sonde de mesure recouverte de boue ferrugineuse en mai (à gauche), le forage/piézomètre de Pézarches rebouché par SANFOR en juin (au centre) et l'installation de l'appareil de mesure dans le captage de secours du SIAEP de Touquin par le technicien d'OTT en mai (à droite).

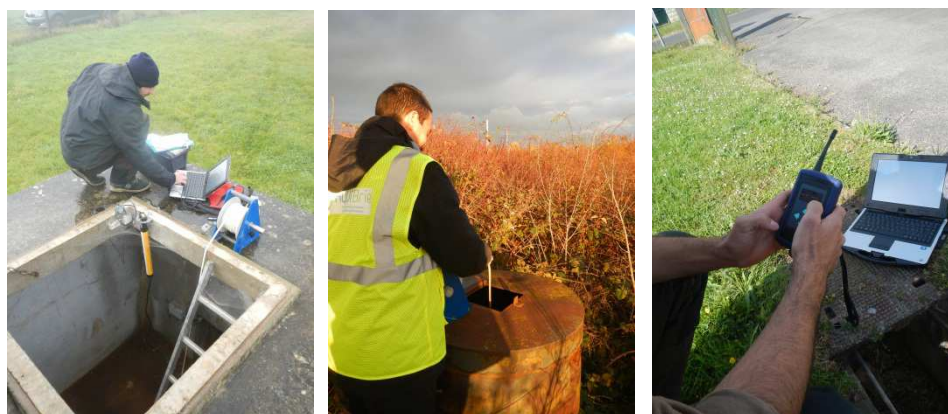
Figure 6 : La récupération des données au captage de Voinsles en novembre (à gauche), la mesure du niveau de la nappe au puits de Vert-Saint-Denis en novembre (au centre) et le test du signal GPRS sur le site d'Evry-Grégy-sur-Yerres en mai.

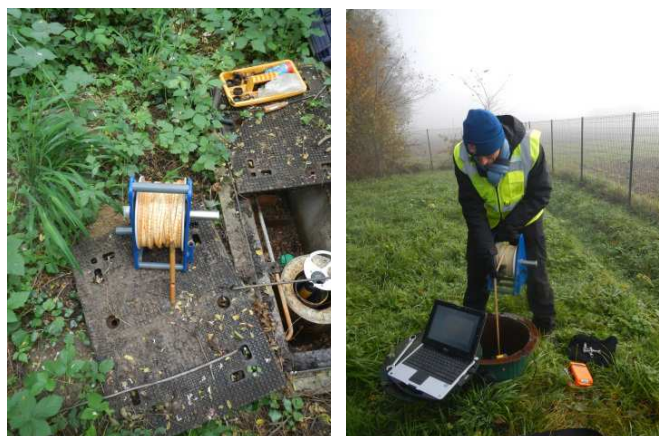
**Figure 7 : La sonde recouverte par de la boue ferrugineuse perturbant la mesure de contrôle en mai au forage de Pézarches (à gauche) et mesure de contrôle au captage de secours du SIAEP de Touquin en novembre (à droite).**

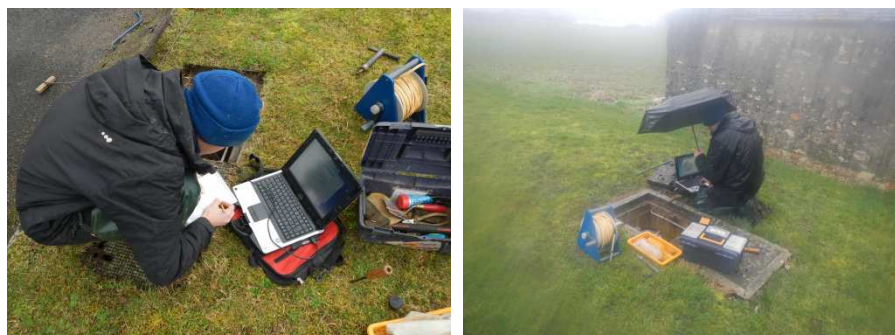
**Figure 8 : Passage sur les stations d'Evry-Grégy-sur-Yerres (à gauche) et de Bannost-Villegagnon (à droite) le 1<sup>er</sup> mars.**

<sup>13</sup> Lorsque la dérive est comprise entre 0 et 2 cm, on considère que celle-ci est négligeable et on la corrige directement sur l'appareil. Lorsque la dérive constatée est supérieure à 2 cm, on corrige la dérive à la fois sur l'appareil mais également sur les données piézométriques récupérées avant de les transmettre à la banque de données ADES.

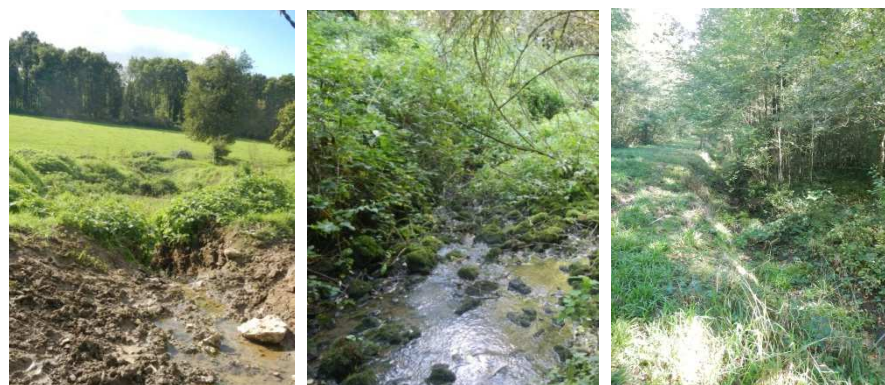
Figure 24 : Le gouffre de Pontignot déconnecté de la Marsange en étiage (à gauche), le ru de Feneuse qui s'infiltre entièrement dans le gouffre du même nom (au centre) et le ru de Chevy à sec en aval du gouffre de Cambriat (à droite), observés en septembre 2015.

Au droit de ces ouvrages, l'épaisseur de recouvrement sur les calcaires de Champigny est importante. En revanche, les calcaires de Champigny deviennent sub-affleurants dans la vallée de la Marsange où plusieurs gouffres existent (étoiles et Figure 24), facilitant les infiltrations des eaux de surface comme l'ont mis en évidence les campagnes de jaugeages 2005-2010<sup>30</sup>.

La Figure 25 montre les fluctuations de niveaux de nappe observées depuis 2002 dans ce secteur. À **Presles-en-Brie**, le niveau de la nappe fluctue sous l'influence des infiltrations via les pertes et les gouffres de la Marsange (cf. Figure 23 et Figure 24). Le piézomètre de **Roissy-en-Brie**, ainsi que ceux de **Gretz-Armainvilliers** et de **Tournan-en-Brie** (abandonné en mai 2007), sont situés dans des zones où les fluctuations de la nappe sont très faibles. Cela peut être lié à la forte épaisseur de marnes vertes et supragypseuses (autour de 23 m<sup>31</sup>) qui limite la drainance entre la nappe du Brie et celle du Champigny, mais aussi au fait qu'il n'y a pas d'apport par des pertes en rivière en amont. À **Roissy-en-Brie**, on remarque toutefois que le niveau de la nappe n'a cessé de baisser jusqu'en 2008, puis s'est stabilisé entre 2009 et 2012<sup>32</sup>, avant de remonter entre 2013 et 2016 (+ 0,9 m). En 2016-2017, on observe seulement une légère réaction de 0,1 m au piézomètre entre juillet et août.
